## Olycksundersökning av branden i Forsellska gården, Gamla stan, Eksjö, 2015-08-16

SOS ärendenummer 16.2321636.2

Rapporten är författad av: Christoffer Carmestedt, Räddningstjänsten  
Jönköpings kommun

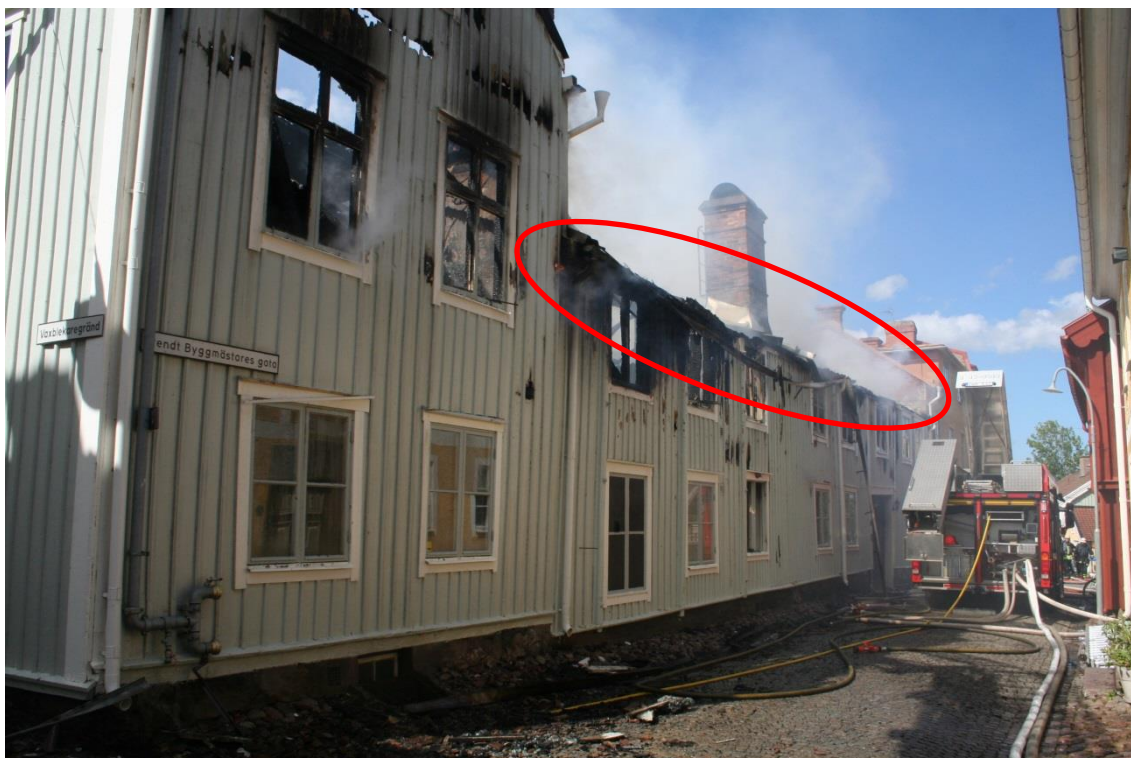
Branden börjar i lägenheten på andra våningen. Redan vid ankomst slår höga lågor ut ur fönstren. Branden sprider sig snabbt upp via takfoten på den låga vinden över tvåvåningsbyggnaden.

Bild 6 Snabb spridning av branden på den låga vinden

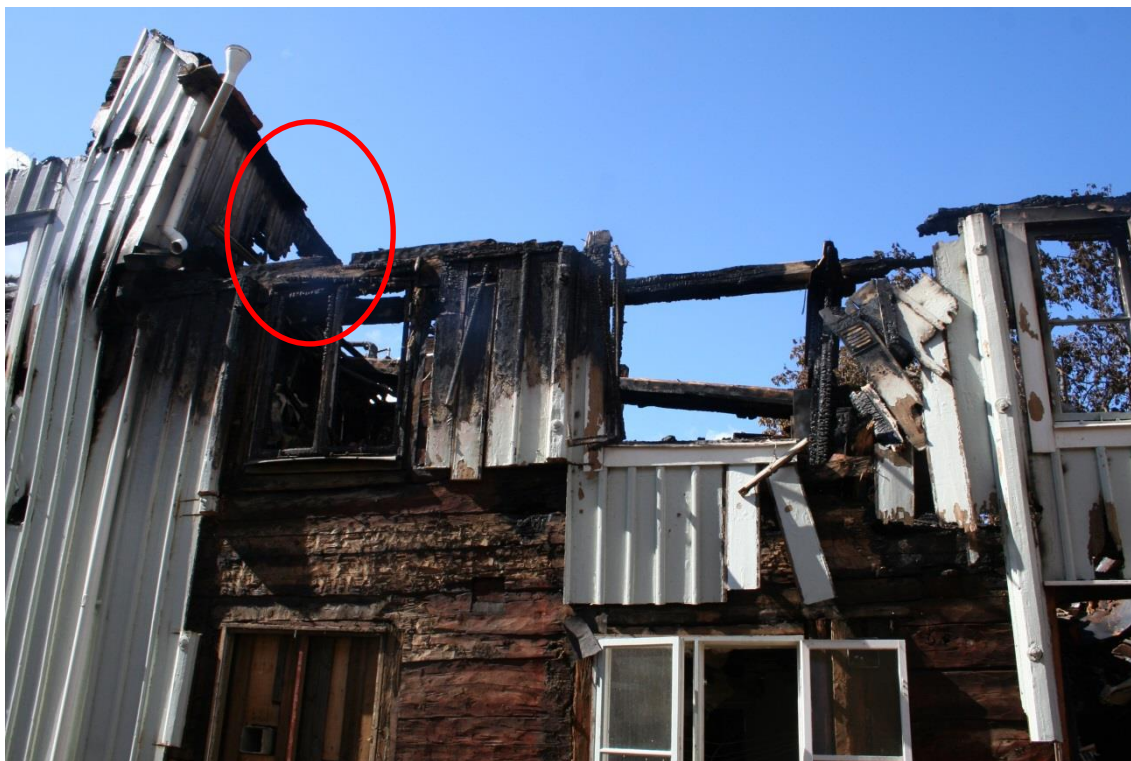
Samtidigt sprider sig varma brandgaser in under taket på den högre belägna vinden mot Vaxblekaregränd. Denna högre del har i insatsplanen tidigare definierats som risk för brandspridning. Tidiga bilder från händelsen samt första styrkans upplevelser visar att

branden snabbt sprider sig till denna vind. Vid ca: 06.30 brinner det med öppna lågor genom taket på denna.

Bild 7 Den högre belägna vinden som branden snabbt spreds via.

Då vinden inte är brandtekniskt avskild på någon del av längden sprider sig branden snabbt längs hela byggnaden mot Vaxblekaregränd. Branden har tack vare volymen på vinden och husets naturliga otätheter bra tillgång till syre. Brandförloppet på denna vind blir därför kraftigt. Bilder som vittnen tagit visar att denna vind börjar brinna med öppna lågor genom tak någonstans kring kl. 06.30. Senare tagna bilder visar att redan kl. 06:54 har större delen av taket ramlat in på bjälklaget och takstolarna glöder och är delvis genombrunna. Ungefär kl. 07.25 är takstolarna nedbrunna och hela vinden har alltså rasat in på bjälklag mellan vind och andra våning. För denna del av Forsellska gården blir inte branden mer intensiv än så. När tak och takstolar brunnit av och ramlat in på bjälklag minskar intensiteten kraftigt och branden sprider sig därför inte neråt i denna del av byggnaden. Det enda förutom vinden som är totalskadat är lägenheten som branden började i.

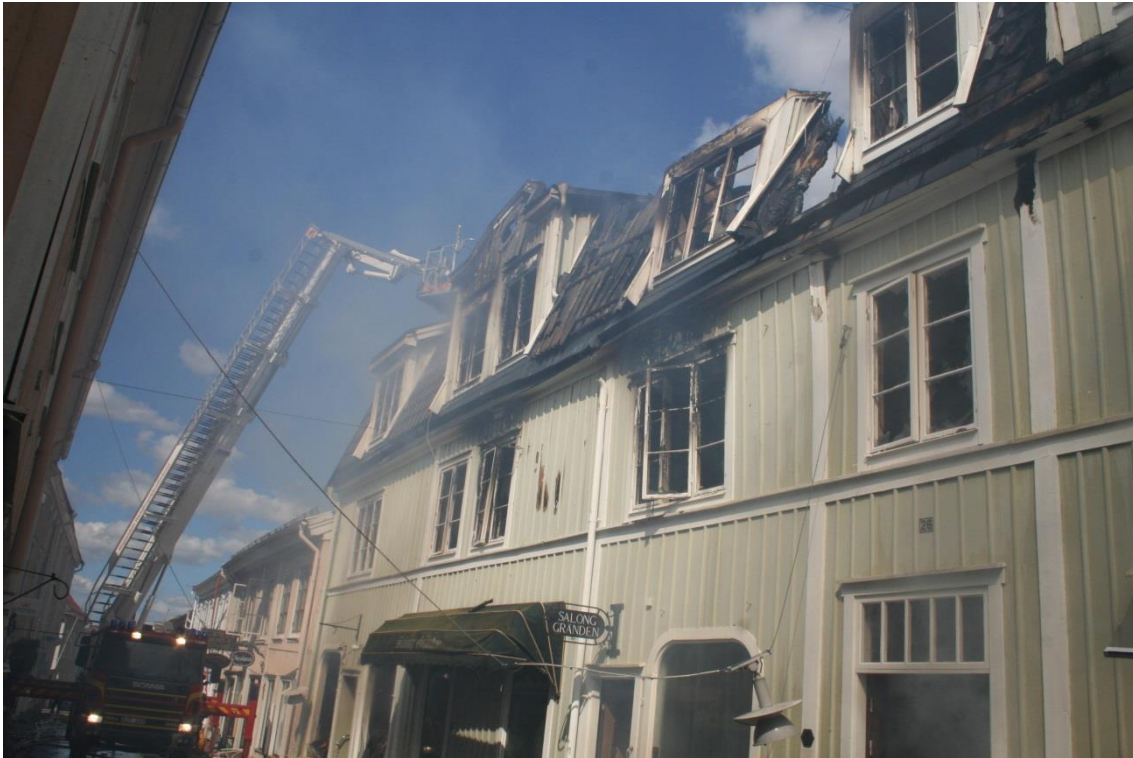
Brandspridning till del av fastighet som vetter mot Norra Storgatan sker också via högre beläget tak. Denna höjdskillnad har inte markerats som risk i insatsplanen. Bilder tagna efter branden samt uppgifter från räddningstjänsten visar att den vägg som vette mot den högre byggnaden någon gång hade försetts med gips på regelverk. Gipset har brunnit bort men bakom syns liggande träpanel som inte brunnit igenom. Dock var denna inte tillräcklig som brandcellsgräns för att förhindra brandspridning då taket inte var utformat som detta. Därmed spreds branden även här via vinden. Branden sprider sig norrut på vinden och sedan neråt i byggnaden. Då räddningstjänsten vidtar åtgärder från Norra Storgatan, både utvändiga och invändiga förhindras branden från att ta sig hela vägen ner till första våningen. Fasaden mot Norra Storgatan står efter branden kvar då vattenbegjutning skett

från detta håll. Då insats i det tidiga skedet inte var möjligt från innergården ses en skillnad i att här är hela ytterfasaden nedrasad på sina ställen.

Bild 8 visar fasaden mot Norra Storgatan

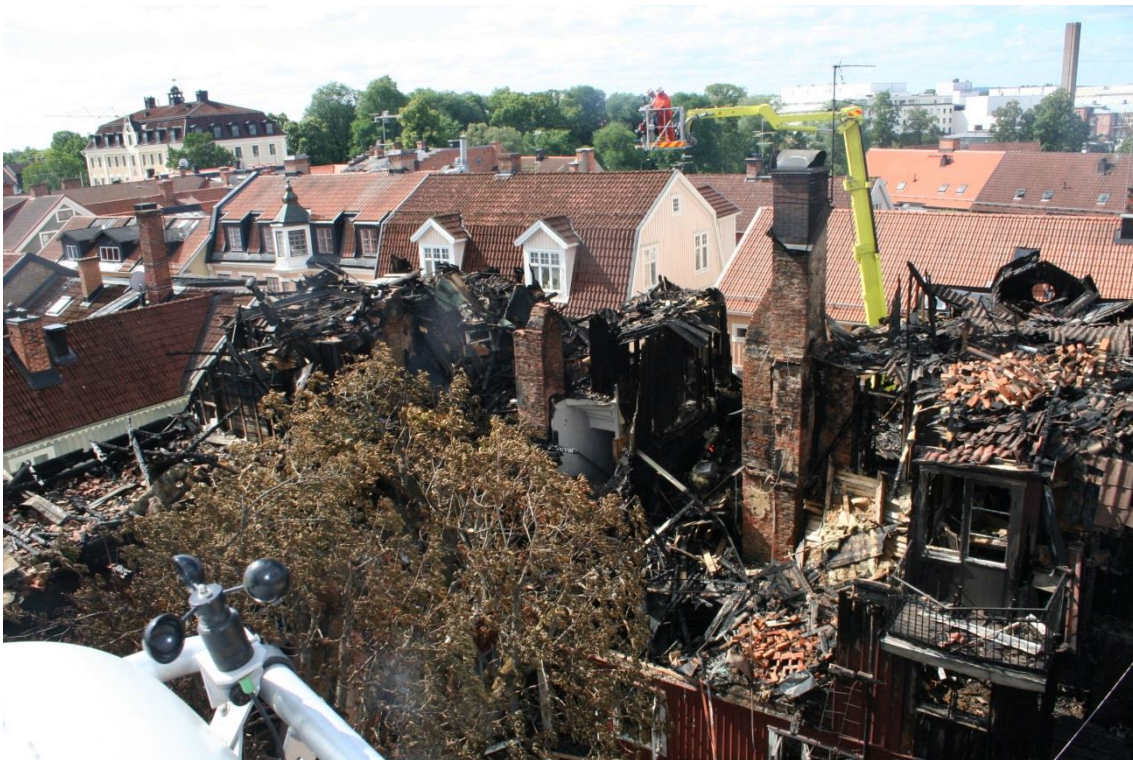
Bild 9 visar huset mot Norra Storgatan, sett från innergården

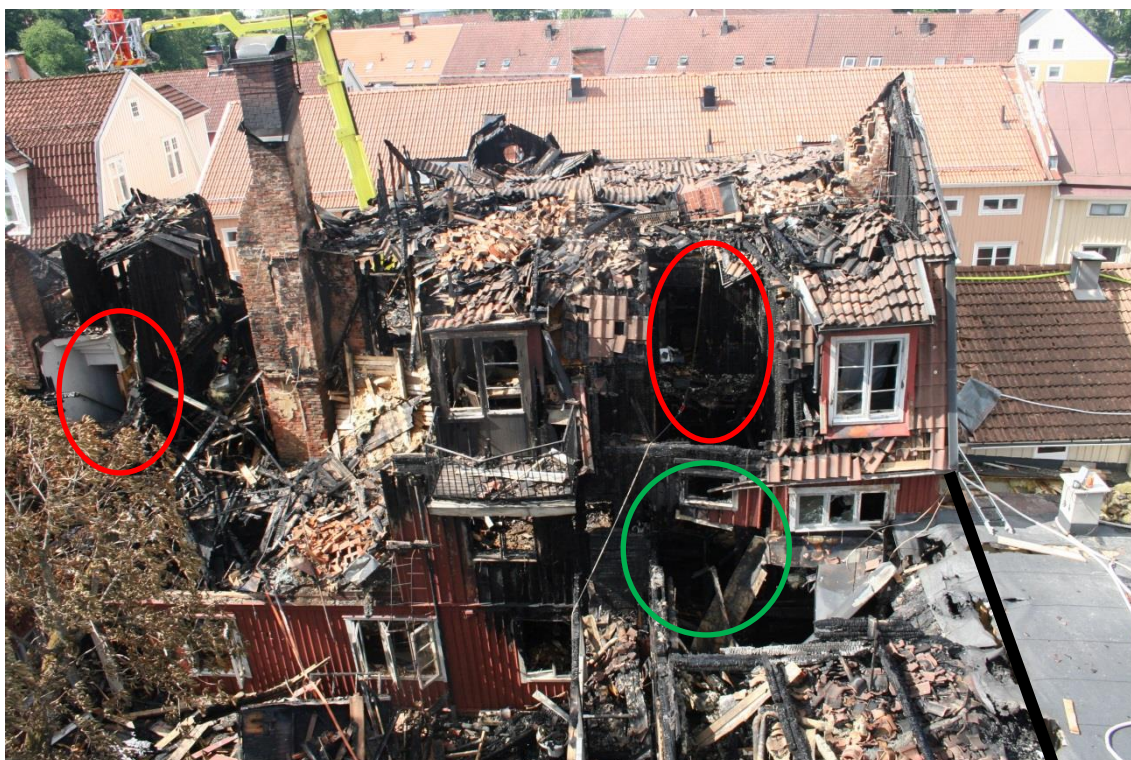
Då beslut tagits om att förhindra spridning till fastigheten Ciselören 2 läggs de största resurserna på detta. Därför sprider sig branden till gårdshusets hela längd. Den sprider sig också till det nordvästra hörnet av fastigheten via detta håll.

Bild 10 Det nordöstra hörnet mot Norra storgatan. Det svarta strecket visar fastighetsgräns vid vilken branden kunde stoppas. Den gröna ringen visar var spridning från gårdshus till andra byggnaden skett. De röda

ringarna visar två olika trapphus. Det vänstra var gipsat medan det andra inte var det. Stor skillnad i brandskador kan ses.

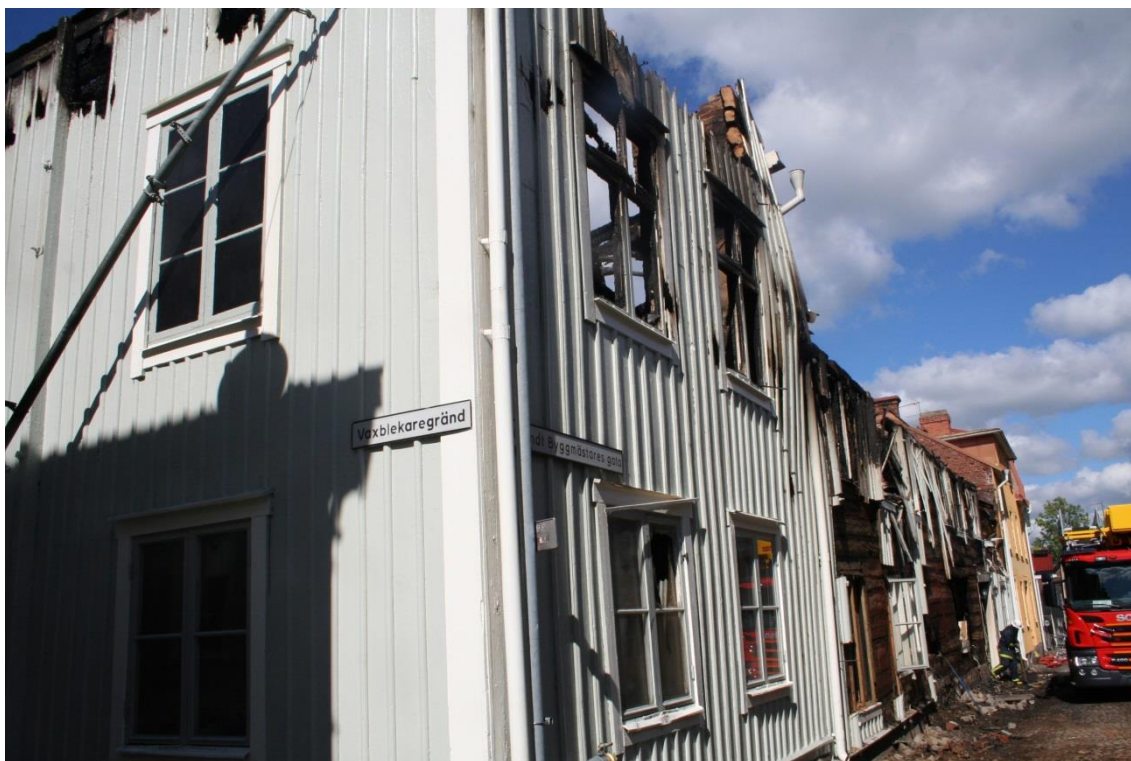
Bild 12 Startbyggnaden sett från hörnet Vaxblekaregränd- Arendt Byggmästares Gata

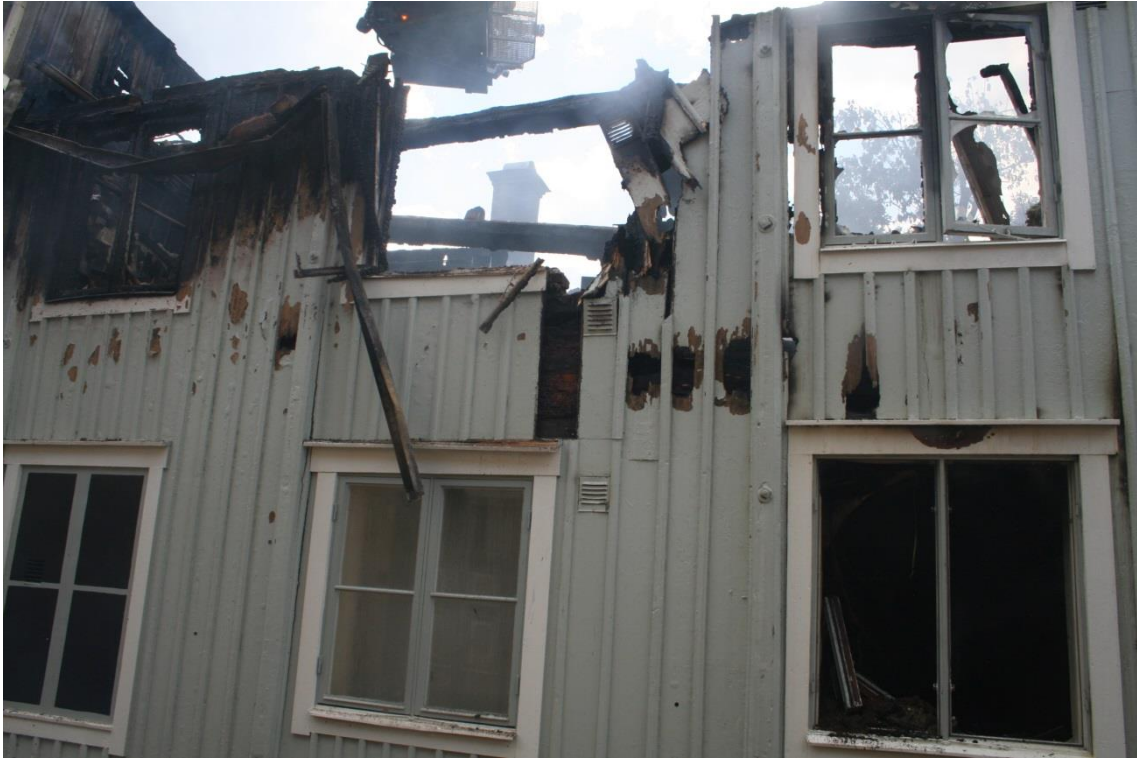
I tvåvåningshuset som vetter mot Arendt Byggmästares Gata har hela takkonstruktionen ramlat in på andra våningen. De två första fönstren på den lägre delen är utbrända och fasaden uppvisar kraftiga brandskador. Det fönster som suttit det mindre sovrummet är inte lika bränt, däremot har bjälklaget i detta rum delvis ramlat ner på första våningen. Det fönster som suttit i sovrum står på glänt och har fönsterhaken fastsatt.

Bild 13 De utbrända fönstren på tvåvåningsdelen, de två fönster som satt i köksdel t.v., samt fönster i sovrums.

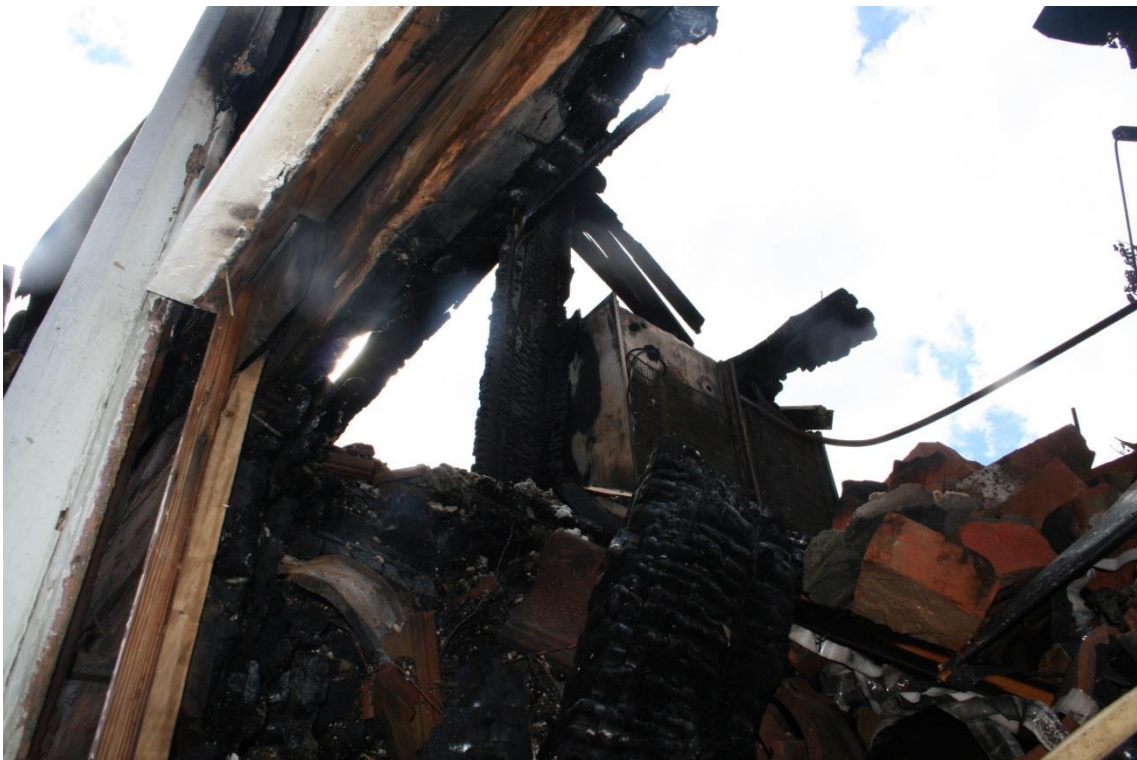
Bild 14 Foto taget från under sovrums, bjälklaget har helt rasat ner

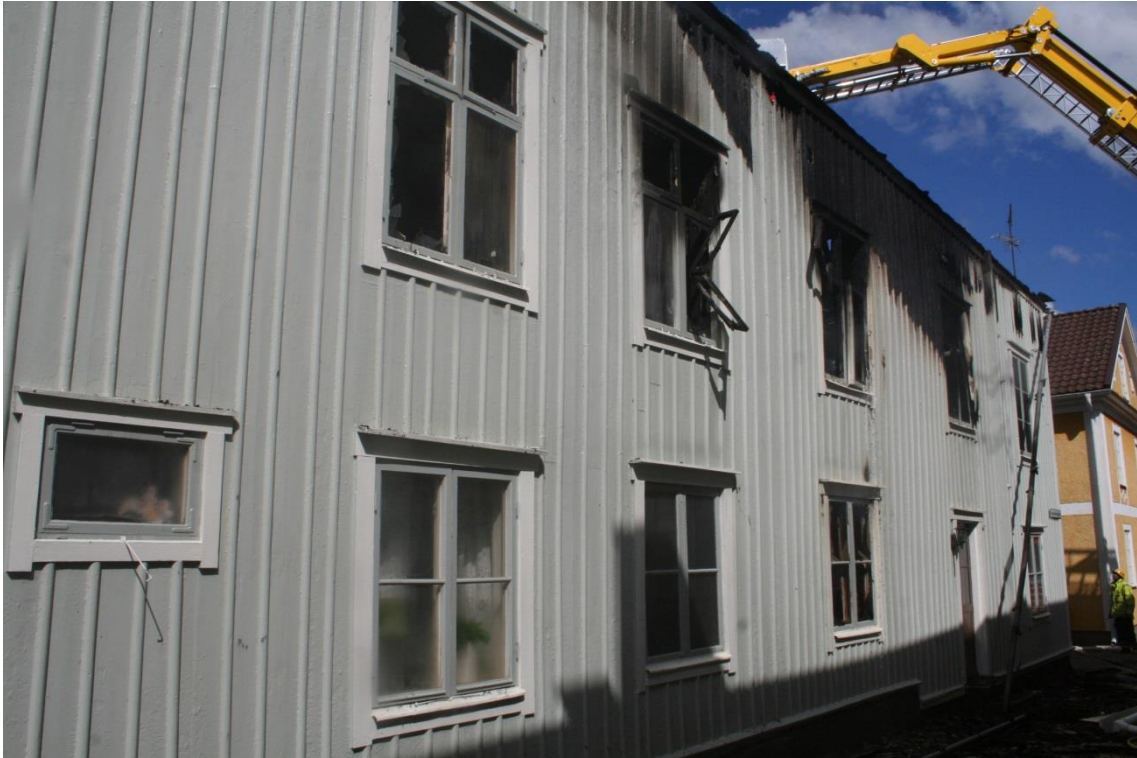
Den fasad som vetter mot Vaxblekaregränd är inte lika kraftigt bränd. Skador som finns visar att lågor slagit ut från de två fönstren i vardagsrummet. Samtliga mindre överfönster är trasiga medan vissa av de större är hela.

Bild 15 Fasad mot Vaxblekaregränd, igenslaget sovrumsfönster längst t.v., nästa två fönster vardagsrum och två närmaste allrum (andra våning).

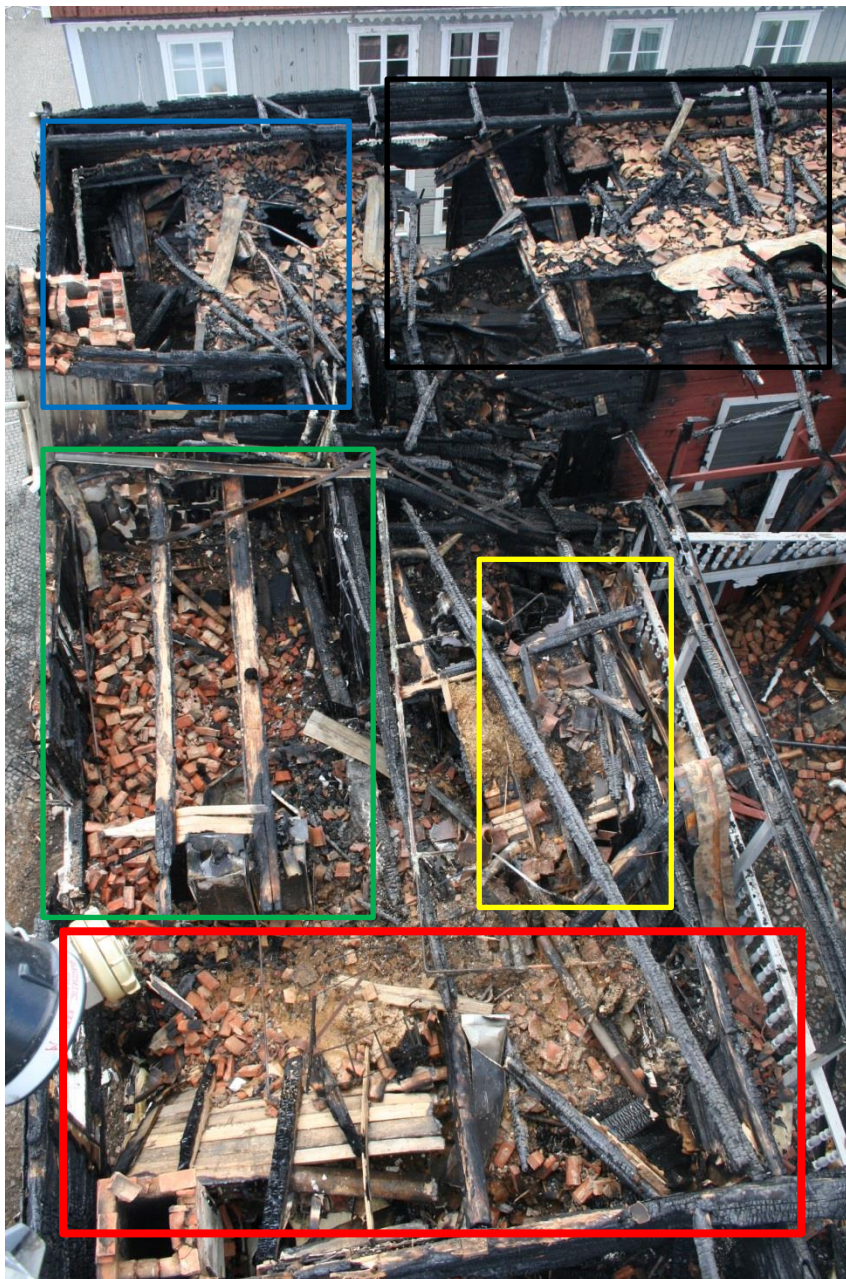
Översiktsbilder tagna vid den första undersökningen visar den totala skadan på lägenheten. Vindsbjälklaget tillsammans med takpannorna har ramlat ner i nästan hela lägenheten. Bjälkar har i vissa delar brunnit bort helt och i vissa fall ramlat ner i lägenheten. Den murstock som stod i hörnsovrummets ena hörn och hotade att rasa har puttats ned av räddningstjänsten som säkerhetsåtgärd, därför ligger det tegelstenar i hela köksdelen. Det mesta av innerväggarna som delat in lägenheten i rum har brunnit ner.

Bild 16 Bilden visar totalskadan i lägenheten med rummen markerade

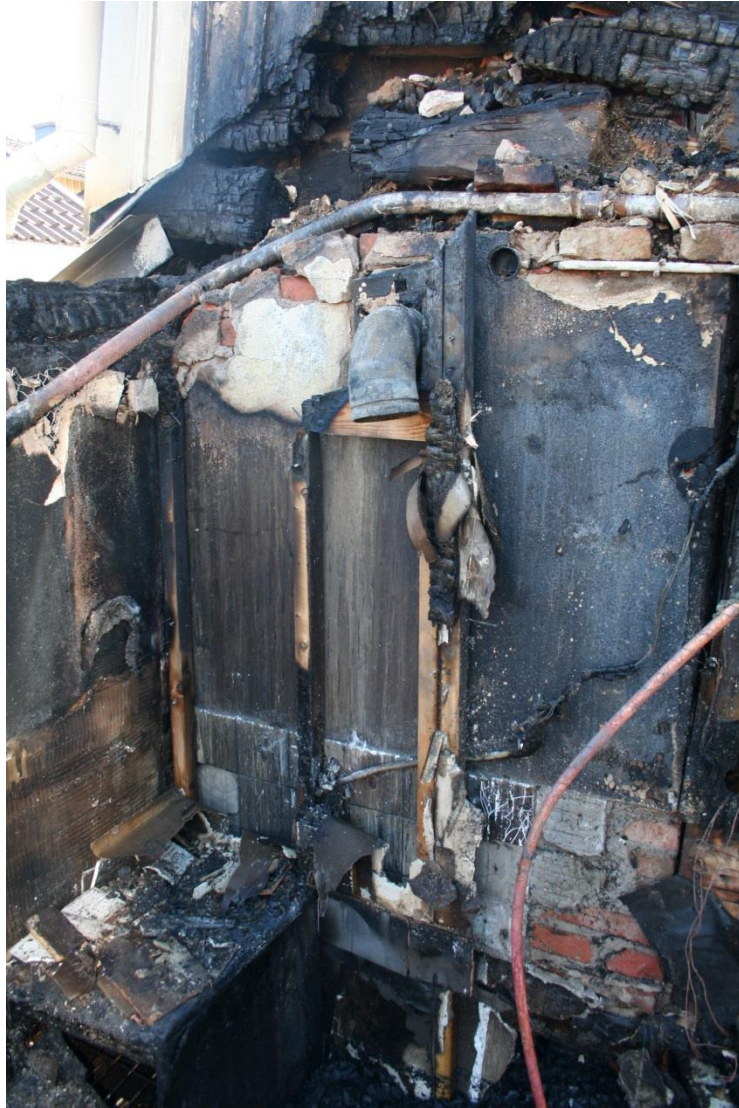
I sovrums 1 går det inte att gå in, detsamma gäller badrum. I kök står kyl och frys kvar, dessa är brända och dörrar är helt öppna och hänger på sidan. Tegelstenar från murstock har lagt sig över hela köket. Köksskåp har brutits bort och spisen flyttats på för att komma åt glödbrännder.

Bild 17 Visar plats där spisen och diskbänk funnits

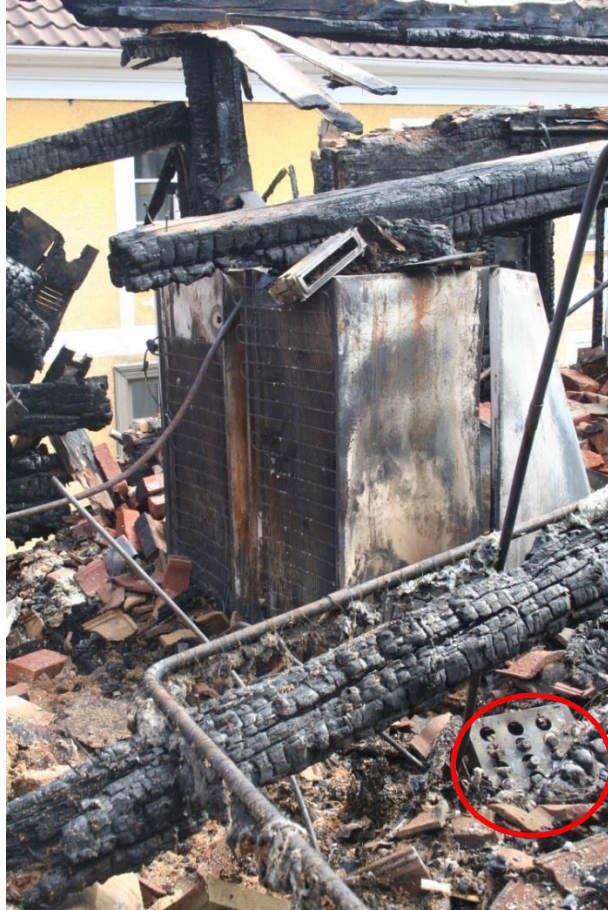
Kyl och frys lyftes ut ur lägenheten med hjälp av en grävmaskin med gripklo. Likt allt annat i köket var dessa väldigt brända. Dessa undersöktes men inga avvikelser kring kompressor eller liknande kunde hittas.

Lägenhetens proppskåp hittades. Det låg delvis under brandrester. Proppskåpet skickades till NFC för undersökning.

Bild 18 Kyl och frys. Vägg som stod bakom har brunnit ner, ring visar proppskåp som undersöktes

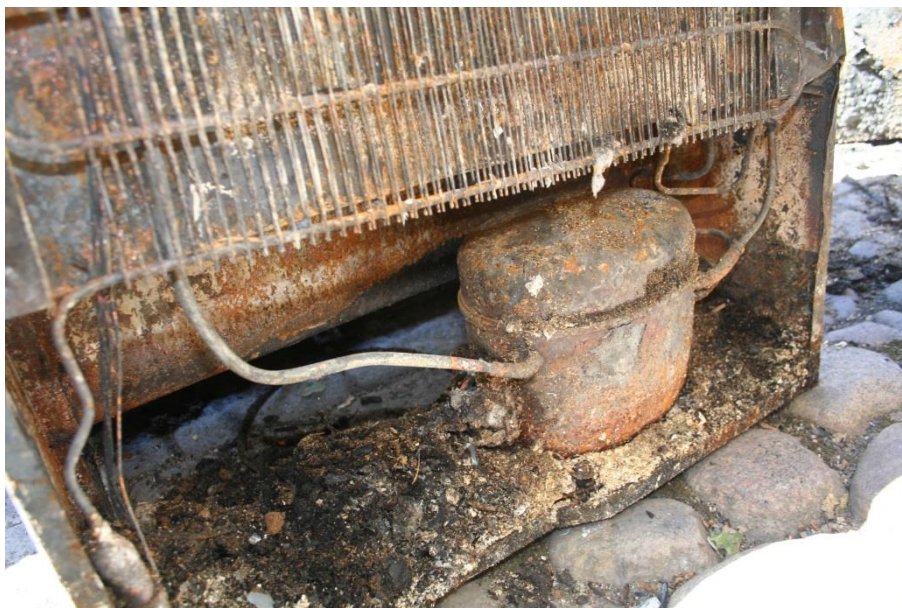
Bild 19 Kompressor, bränd men sammanhållen
