VAJERKLIPP

TESTRAPPORT

Dok. Nr.: NRS-2018-025 - Rev. 1

Nordic Road Safety AB

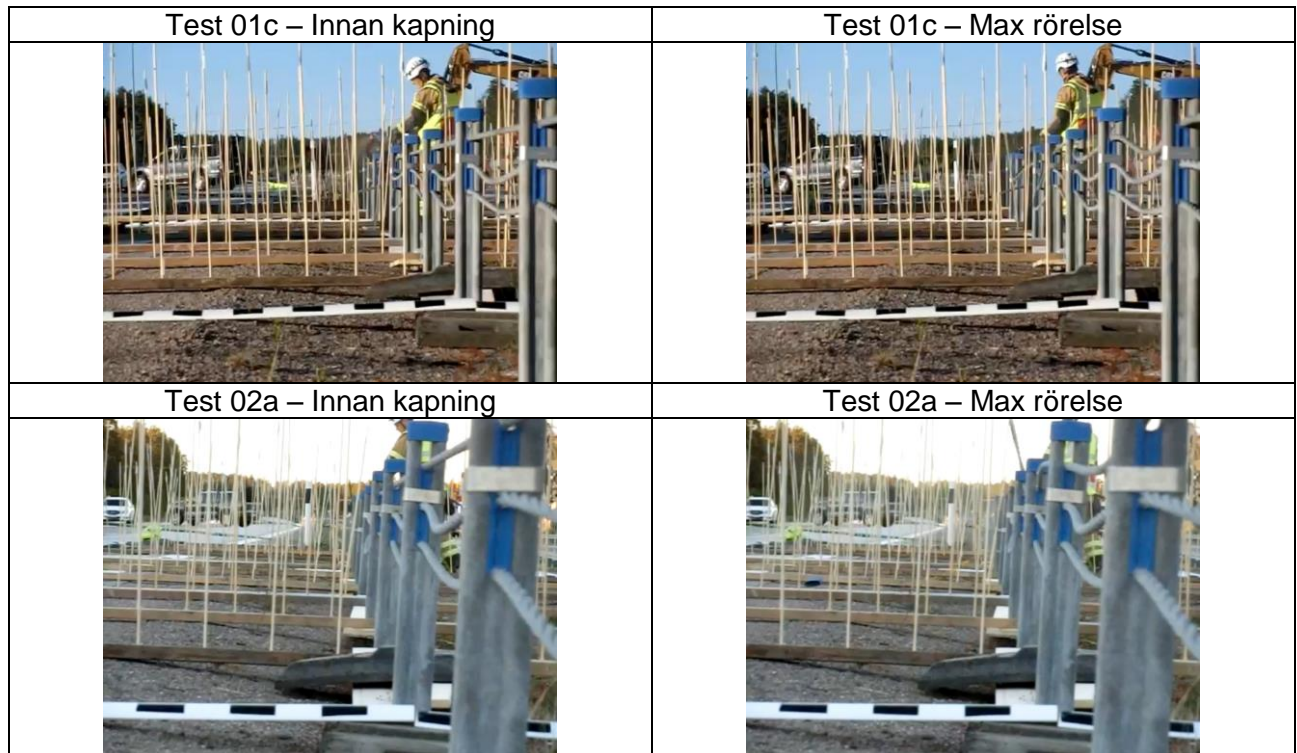
3.5 Kamera NRS06

Vid test 01c observerades ≈ 0.5 m horisontell rörelse. För övrigt observerande endast små rörelser.

Vid test 02a observerades vertikal vajerrörelse ovanför räcket.

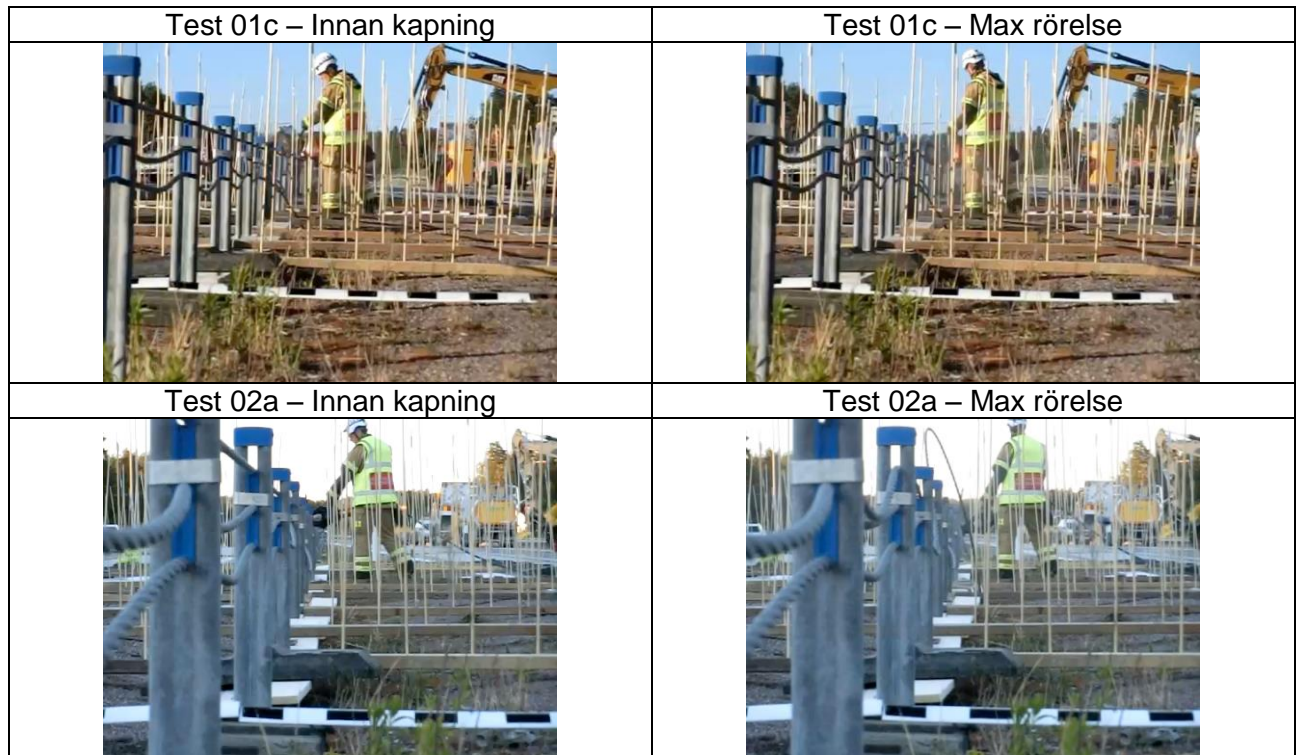
3.6 Kamera NRS07

Små horisontell rörelse.

Vid test 02a observerades vertikal vajerrörelse ovanför räcknet.

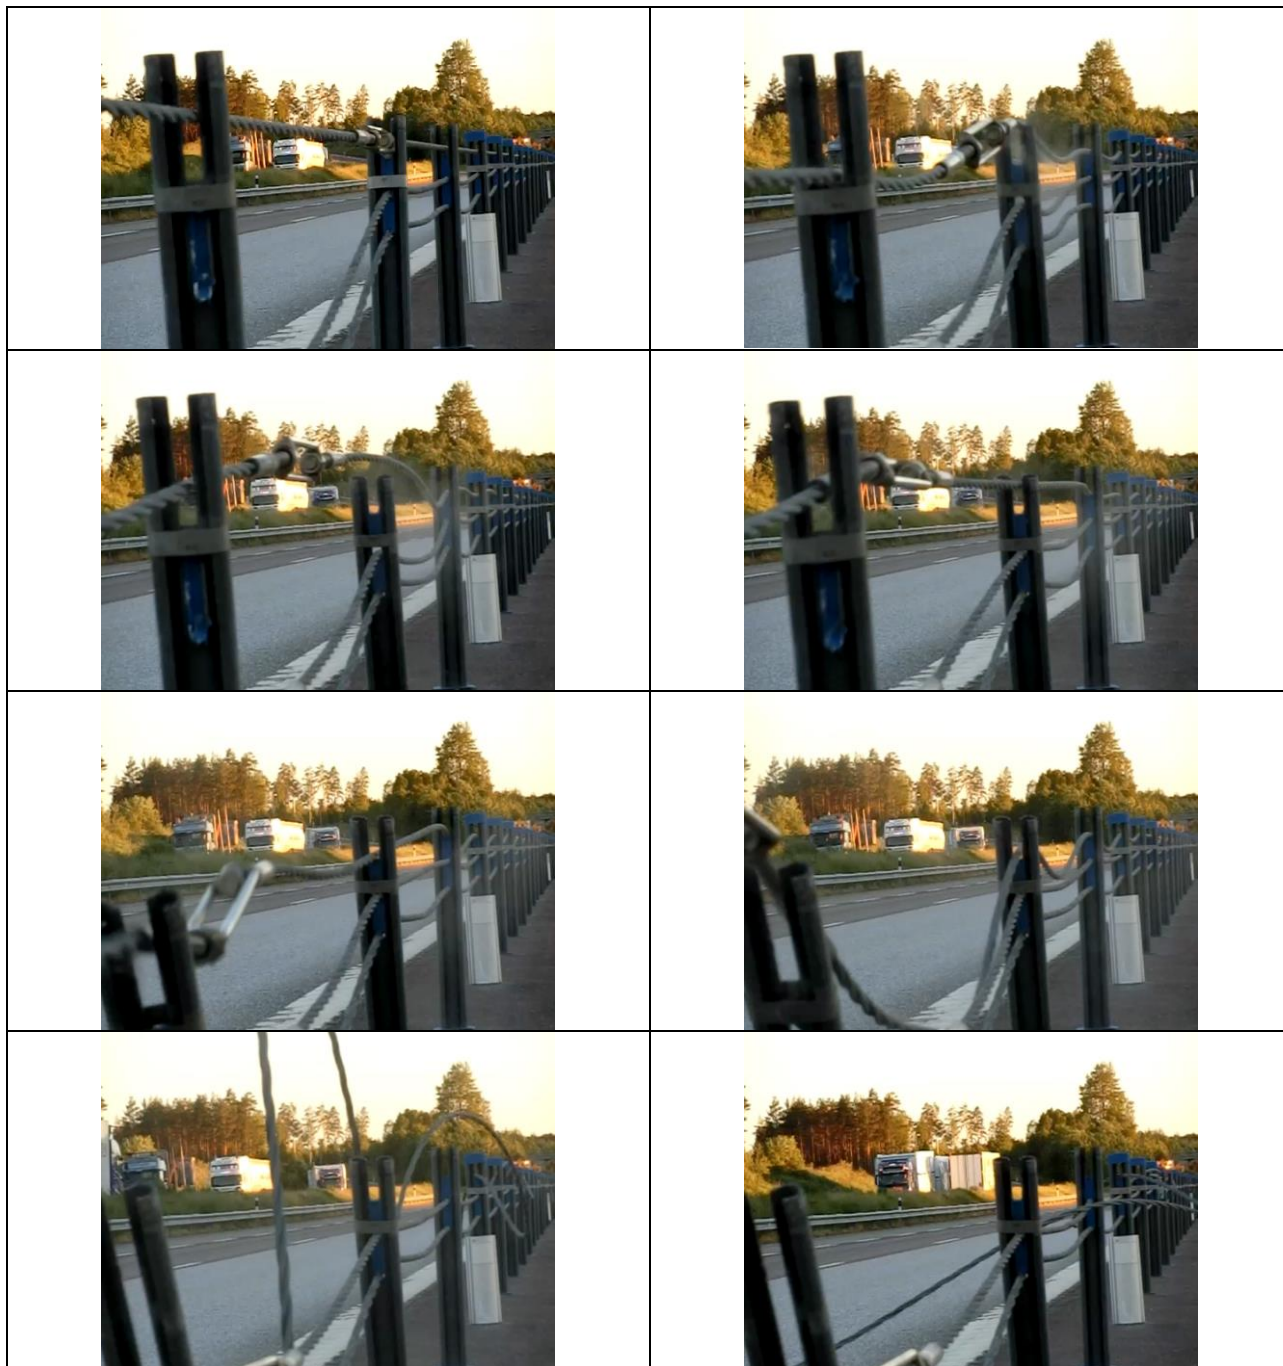
3.9 Kamera NRS08 – Test 02a

Mycket stor längsgående rörelse.

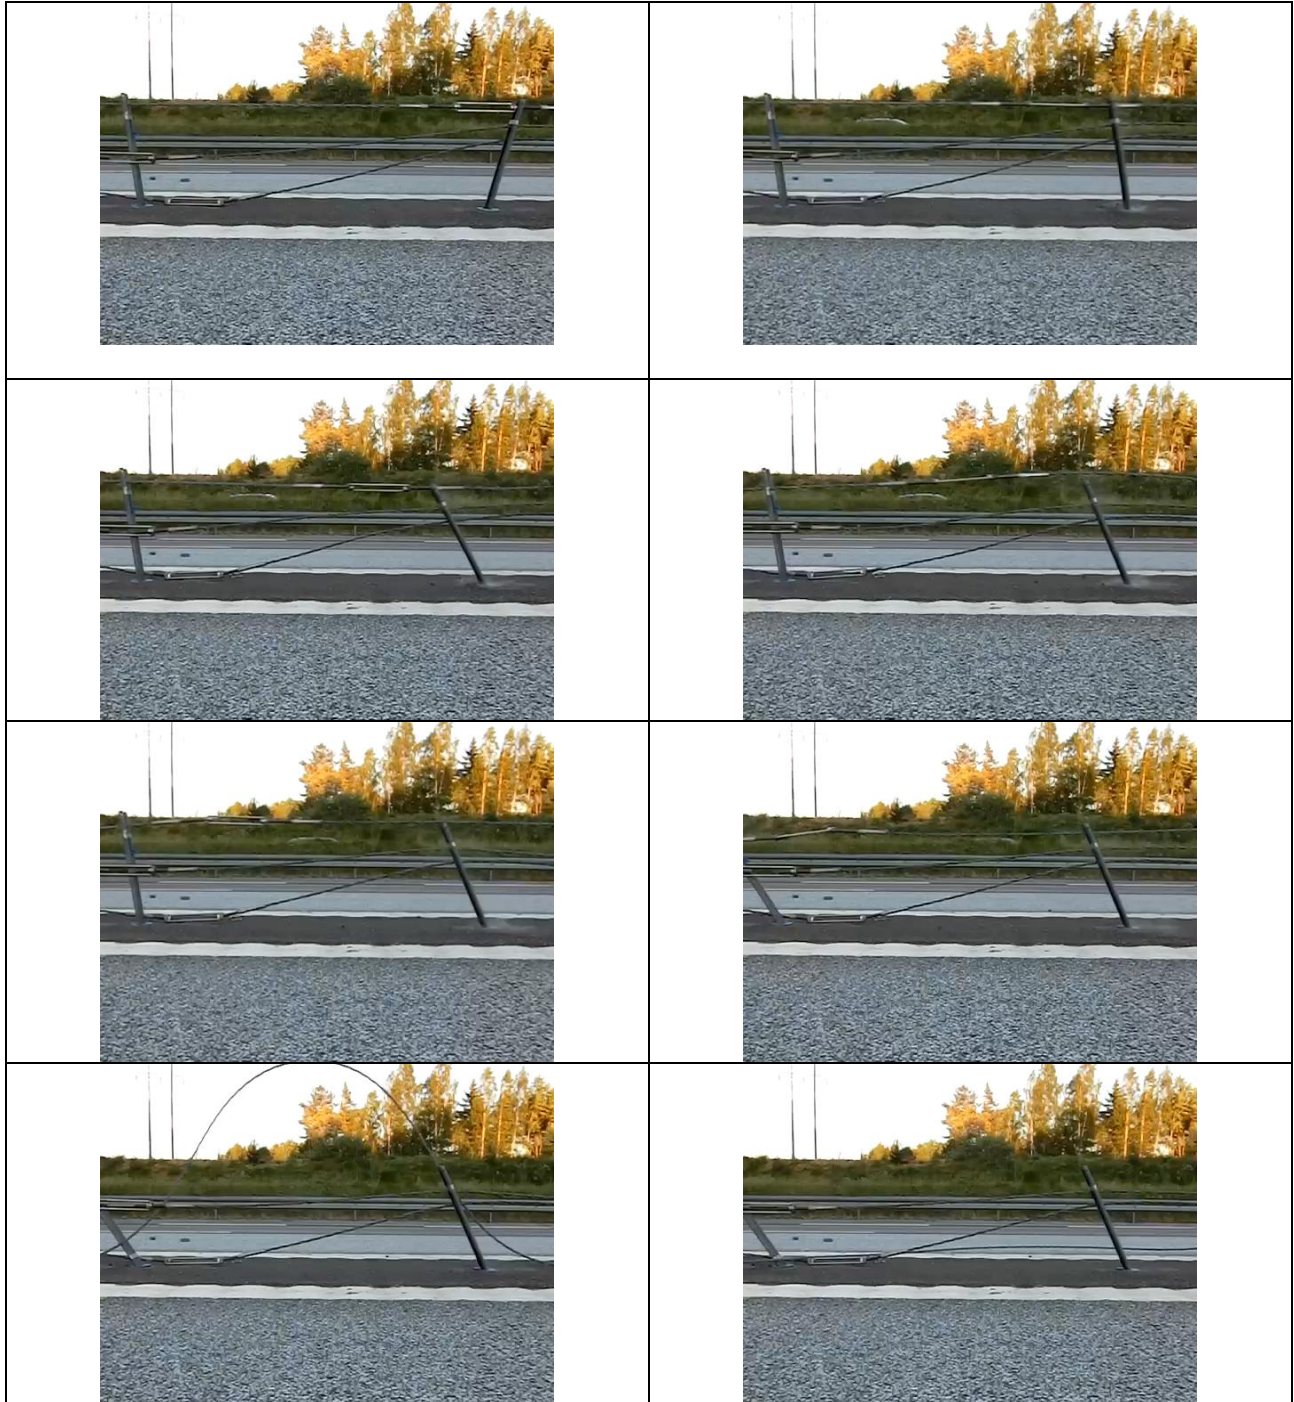
3.10 Kamera NRS08 – Test 02a

Mycket stor längsgående rörelse.

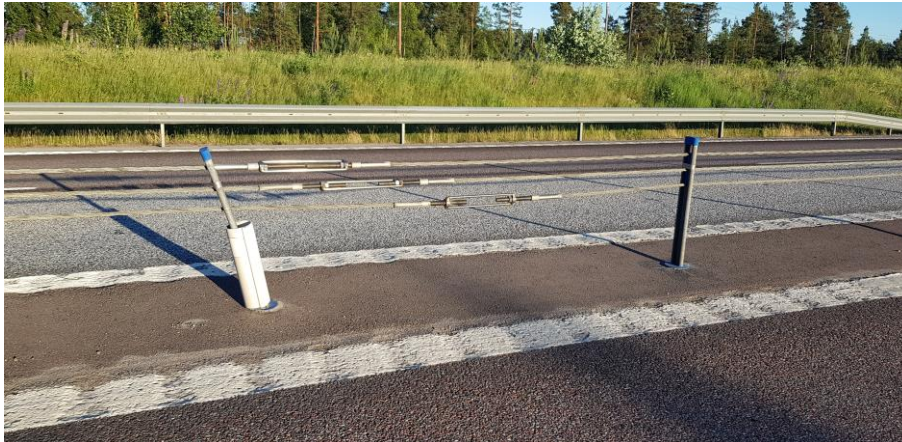
Efter test 01a-01c var utförda inspekterades sträckan och deformationen på stolpar orsakad av vantskruvar kontrollerades. Läget på vantskruvarna innan testerna finns inte dokumenterat.

Rörelsen bromsades också av att vantskruvarna slår i stolparna på vissa ställen beroende på avståndet innan vajern kapades.

Figur 1 Stolpe deformerad av vantskruv.

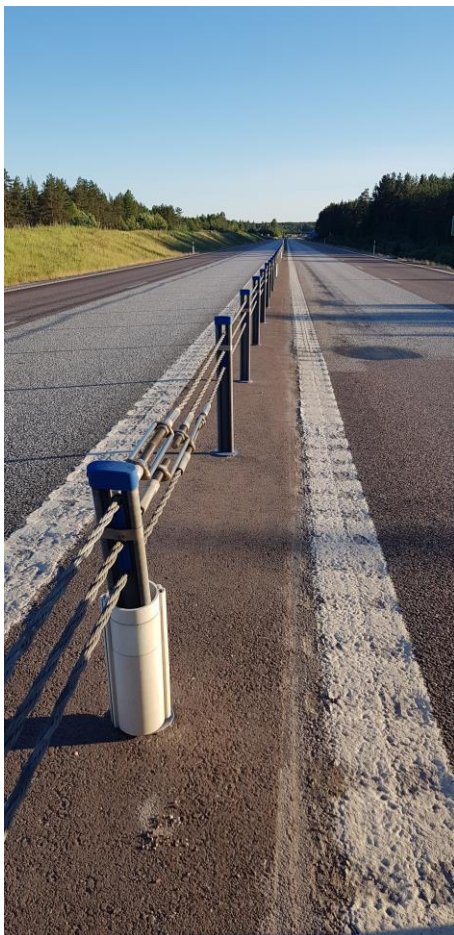
Figur 2 Stolpe deformerad av vantskruv.

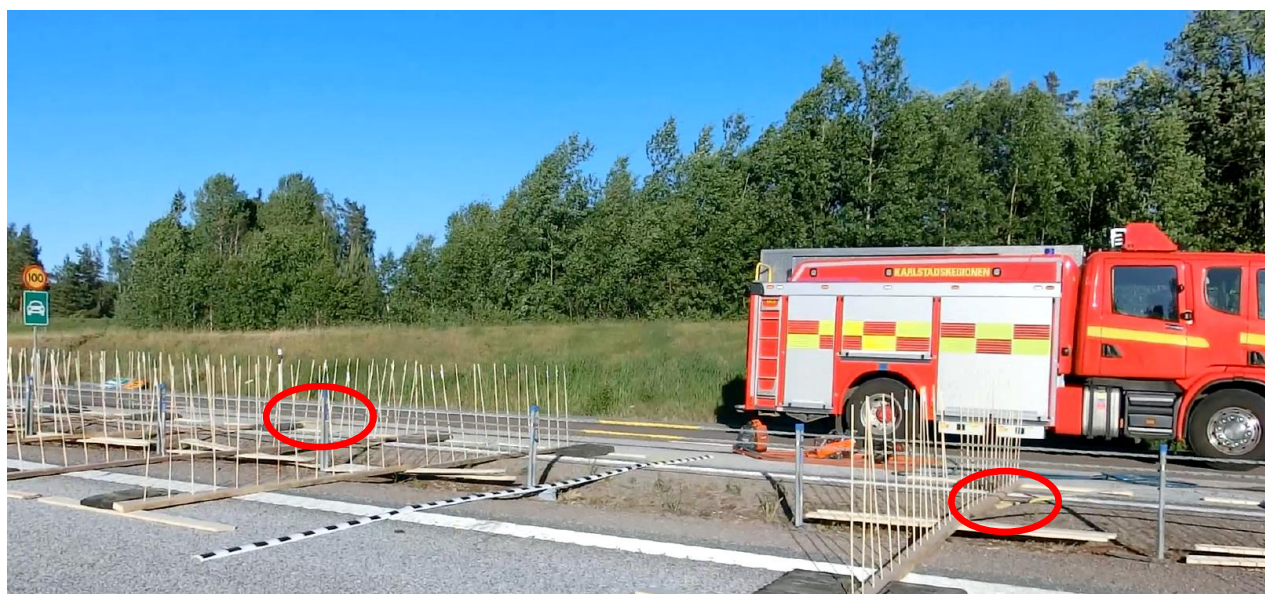
Test ID	Vajerrörelse mot Spångamotet	Vajerrörelse mot Skattkärrsmotet
Test 01a	≈3.75	≈2.5 m
Test 01b	≈5.0 m	≈ 3.75 m
Test 01c	≈7.5 m	≈ 3.75
Test 02a	≈12.5 m	≈ 5.0 m

Figur 3 Läge på vajerändar efter Test 01a.

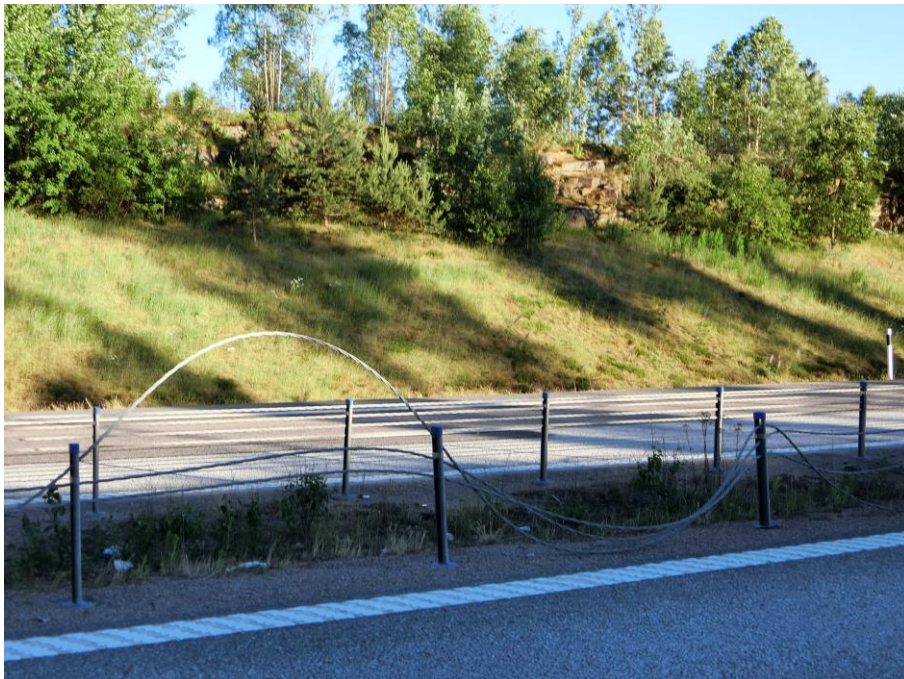
Figur 4 Mellan klippunkt och förankring vid Skattkärsmotet.

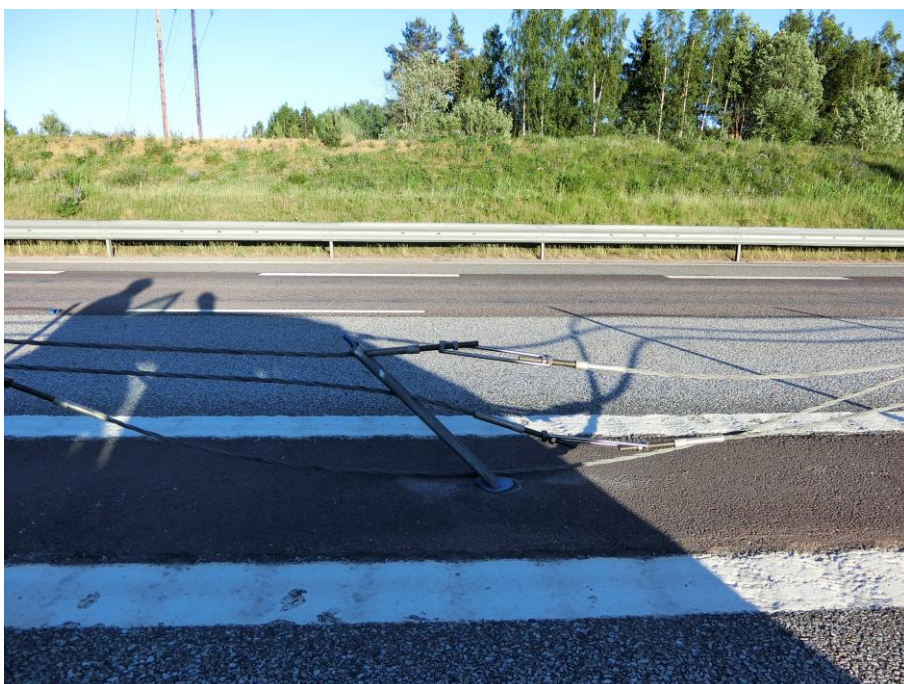
Figur 5 Stolpe deformerad av vantskruv.
