## BRANDUTREDNINGSRAPPORT

Händelse: Brand i ställverk

Adress: Forsmarks kärnkraftverk  
Block 2  
Östhammars kommun.

Datum: 2005-07-01

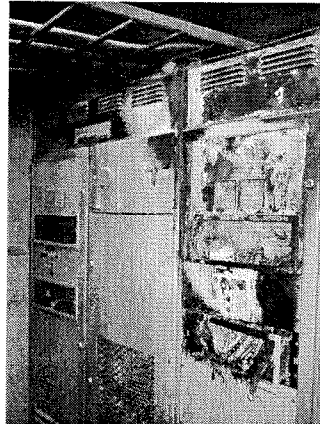
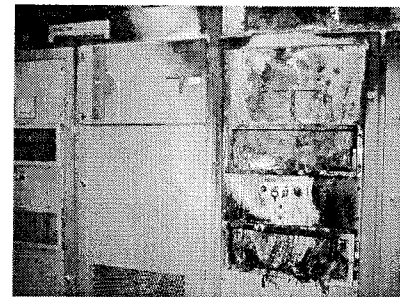
### Fotodokumentation

Rummet innehåller elektriska komponenter med bla likriktare 500 V – 24V.

En diod har efter åldersutmattning förorsakat en ljusbåge med kabelbrand som följd.

Termofotografering av elutrustning för att identifiera ev. påbörjad onormal värmeutveckling har redan påbörjats vid block 2. Ingen ytterliggare indikering av värmeutveckling har upptäckts.
