Myndigheten för
samhällsskydd
och beredskap

Brand i avfallsupplag, Hova

Olycksutredning

Publ nr: MSB1460 – December 2019
ISBN: 978-91-7383-988-4

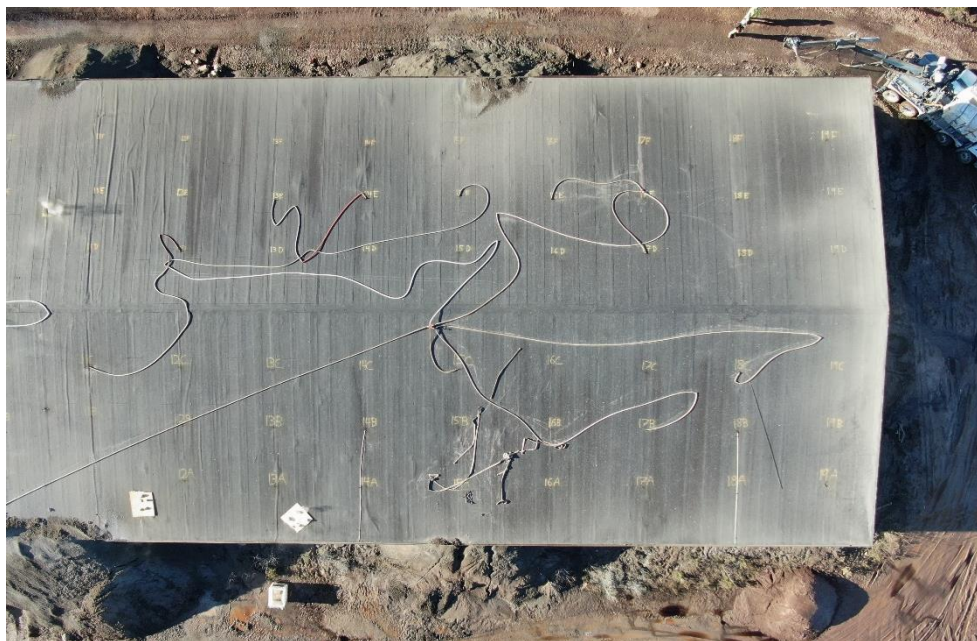
Redan under första dagen arbetade räddningstjänsten med konventionell dimspik som sattes i takfoten. När insatsen fortskred flyttades sedan dimspikarna till taket där det gjordes totalt 120 håltagningar för både dimspik och mätutrustning. För att underlätta hanteringen av dimspiksanvändningen delades taket in i sektioner och varje hål namngavs. På så sätt var det lätt att få en tydlighet i var dimspikar eller termoelement skulle sättas.

Figur 4. Delar av koordinatsystemet som användes för dimspikar och termoelement.
Foto: Räddningstjänsten Östra Skaraborg

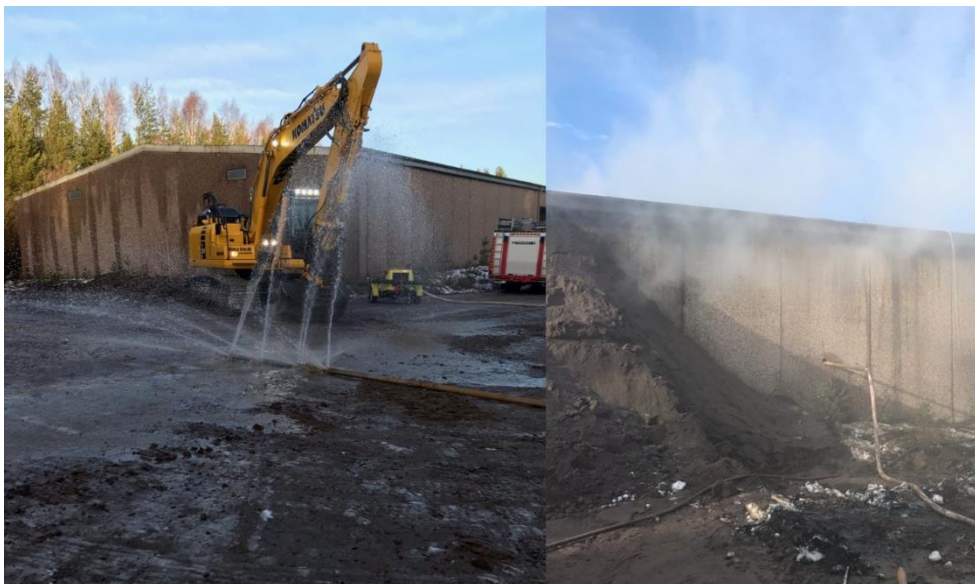
sidorna på byggnaden för att kunna begjuta större delar av bränslet med vatten. Ett externt företag användes för att borra hål i de tjocka betongväggarna och sedan användes en grävskopa för att slå in spetten genom bränslet. Inte heller den metoden gav önskad effekt på branden, däremot ökade vattenpåföringen.

Figur 5. De egentillverkade vattenspetten.
Foto: Räddningstjänsten Östra Skaraborg.

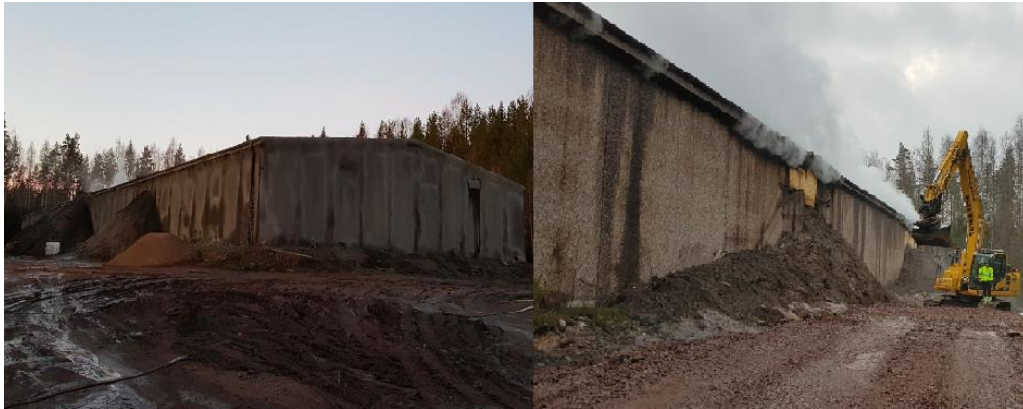
Valet föll på att kapsla in byggnaden med sprutbetong. Problematiken med den metoden var att komma åt från alla håll. Kommunen fick i uppdrag att bygga en väg på byggnadens västra sida. Vägbygget pågick i ett antal dagar innan det gick att börja med inkapslingen. På respektive kortsida av byggnaden sattes det upp en lucka som kunde ventileras ut brandgaser om övertryck uppstod på insidan. När byggnaden var tätad fortsatte viss vattenpåföring via dimspikar som satt i taket för att kyla brandgaserna och få ner temperaturen.

Figur 6. Byggnaden inkapslad med sprutbetong till vänster och vägen som fick byggas till höger.
Foto: Räddningstjänsten Östra Skaraborg.

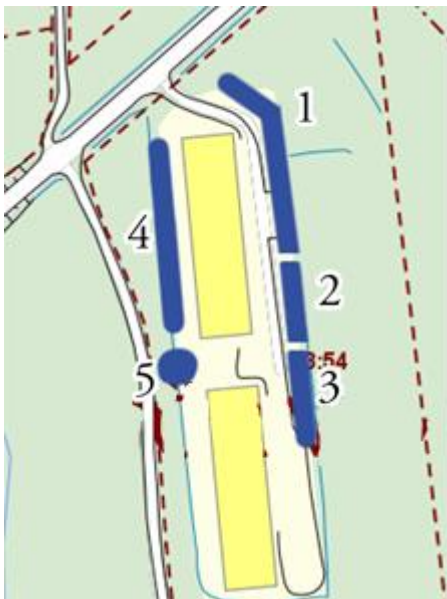
Under insatsen producerades stora mängder spillvatten som räddningstjänsten samlade upp i diken som fanns utanför byggnaden. Dikena grävdes ut till dammar och släckvattnet renades. Under insatsen kallades en miljörestvärdesledare ut. Eftersom det till en början var oklart om det fanns någon försäkring blev miljörestvärdesledaren sakkunnig som ansvarig för spillvattenhanteringen i räddningstjänstens regi istället för att representera försäkringsbolagen. Senare visade det sig finnas en försäkring och rollen övergick till miljörestvärdesledare när räddningsinsatsen var avslutad.

Figur 7. Damarna markerade i förhållande till byggnaderna. Den nedre byggnaden är den brandutsatta.

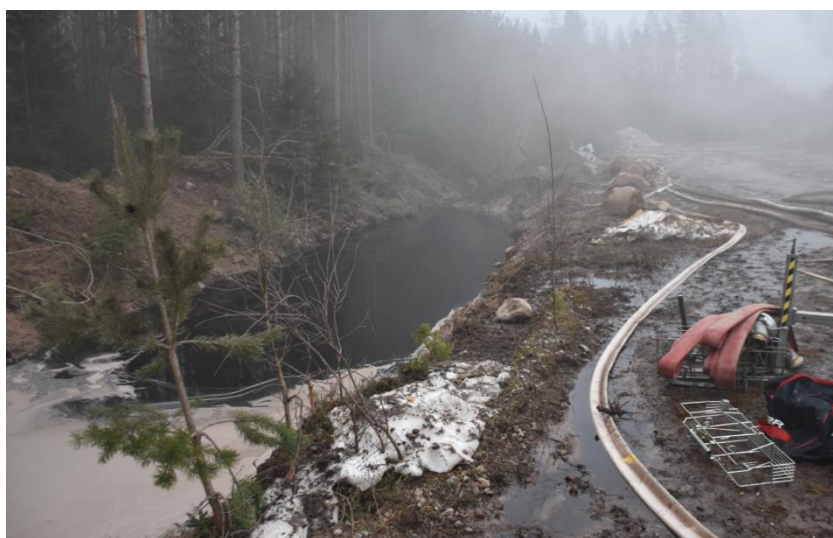
Då släckvattnet började rinna ut ur byggnaden leddes det ner i diken som fanns längs sidorna av fastigheten. Under insatsen tvingades diken grävas ut för att kunna samla upp mer spillvatten. En bedömning gjordes av markens jordarter och på grund av det höga innehållet lera ansågs det inte nödvändigt att använda duk eller presenning i botten. Det noterades efter några dagar att marken runt byggnaden var vattenmättad.

Figur 8. Ett av diken som grävts ut för att samla upp spillvatten.
Foto: Räddningstjänsten Östra Skaraborg.

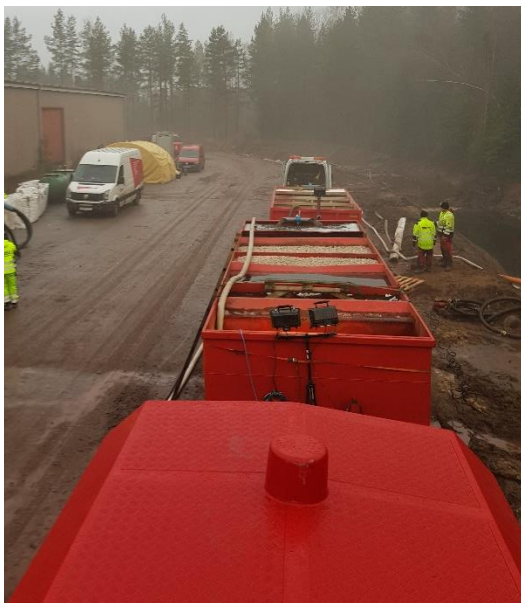
Två reningsverk med olika kapacitet användes under insatsen. Ett första reningsverk med kapacitet att rena 60 liter/minut visade sig ha för låg kapacitet och ett större beställdes därefter ut. Det större reningsverket hade en kapacitet på 1600 liter/minut. Om kolfilter hade använts till det större reningsverket skulle kapaciteten begränsas till 250 liter/minut. Kolfilter är i princip nödvändigt för att nå en hög reningsnivå. Initialt behövde vattnet renas från partiklar för att vattnet skulle kunna användas utan att sätta igen utrustningen.

Figur 9. Ett av de mobila reningsverken.
Foto: Räddningstjänsten Östra Skaraborg

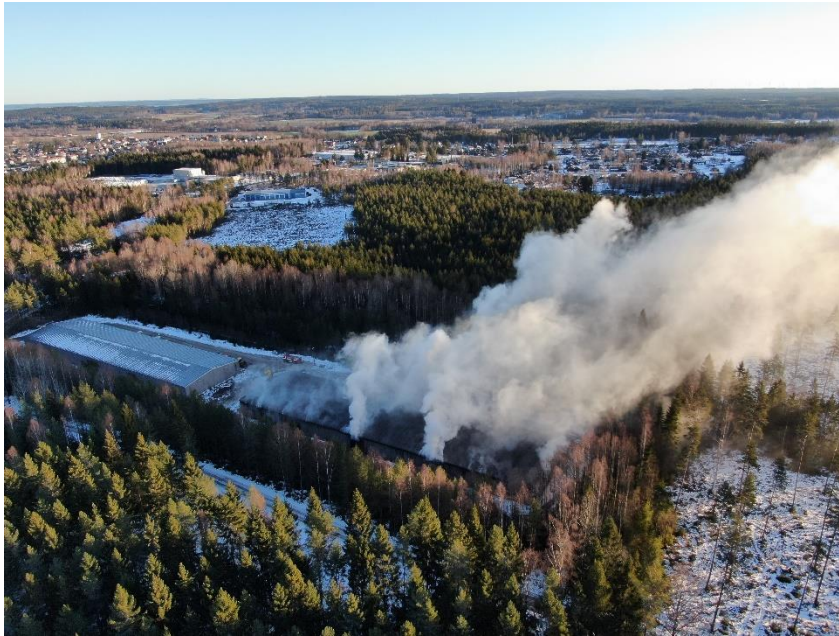
Under insatsen användes drönare. Framför allt användes drönaren för att få en överblicksbild av byggnaden och rökspridningen. Bilderna från drönaren visade tydligt åt vilket håll röken gick och drönaren ansågs bidra till mycket i räddningsarbetet.

Figur 10. Drönbild där det tydligt syns att röken ligger bort från Hova.
Foto: Räddningstjänsten Östra Skaraborg
