HaVs arbete med vraket Skytteren

NSO konferens 24-25/11- 21

Havs
och Vatten
myndigheten

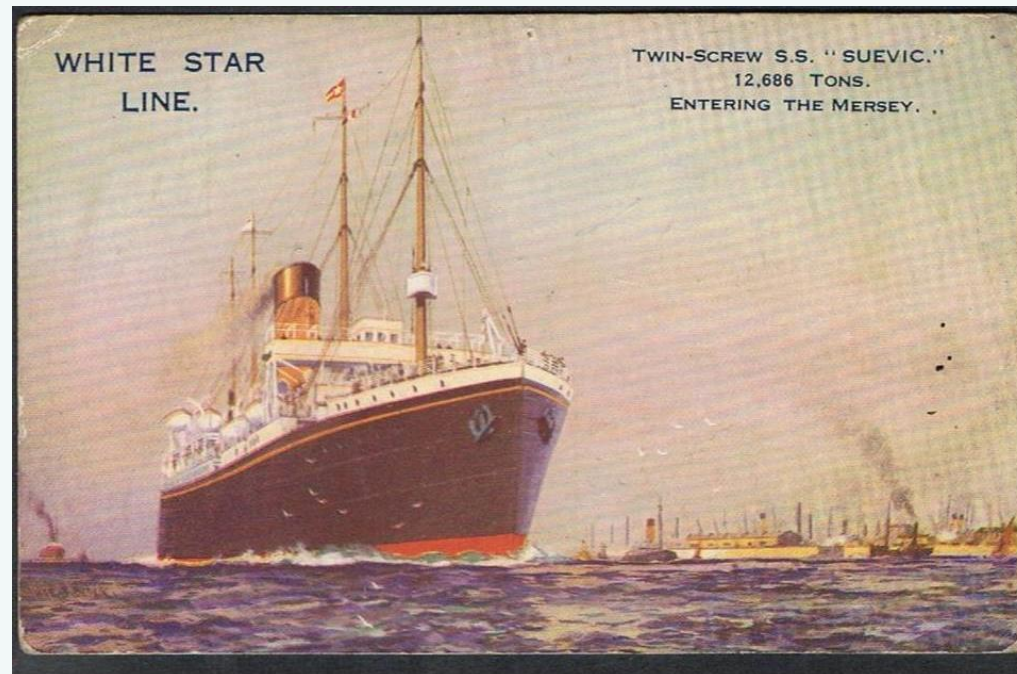
- » Byggd 1899 -1900, Harland & Wolff, Belfast
 - White Star Line (Titanic)
- » 172x19 m
- » 12531 gt
- » Oceanångare, kylfartyg
 - Europa – Sydafrika och Australien
 - >50 resor
 - Trupptransport WWI, Boerkriget
 - Grundstötning 1907 Lizard point, Cornwall
 - Spränga bort fören, bogsering till Southhampton, bygga ny för (65m)

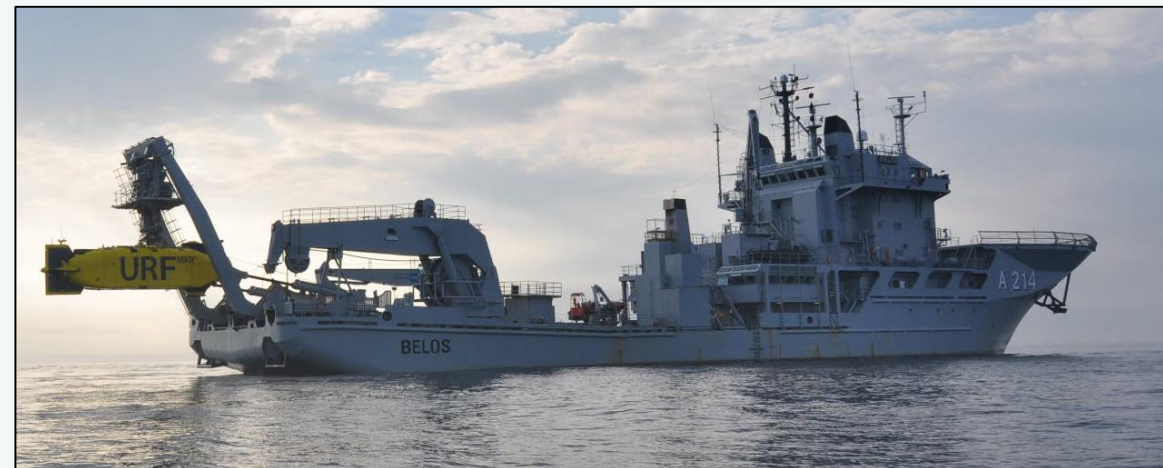
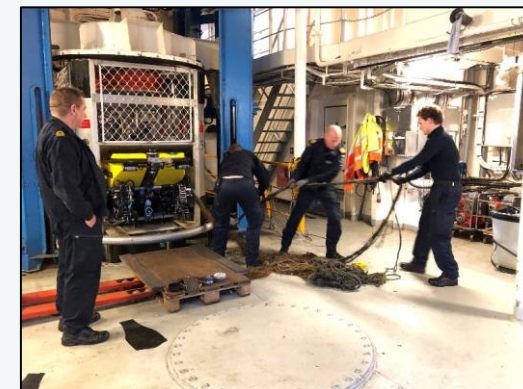
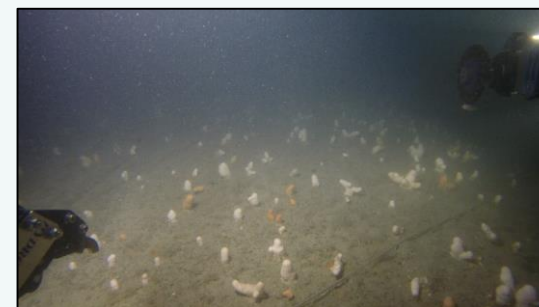
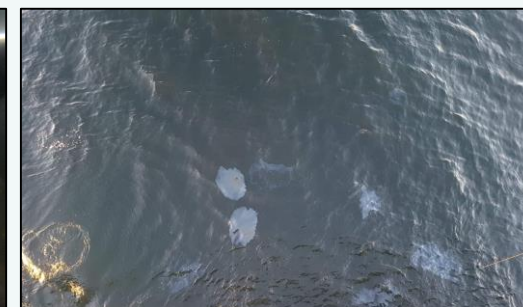
Skytteren - dykundersökning

- » Försvarsmakten 2018
 - Belos egna dykare, röjdykardivisionen Skredsvik
 - Generell undersökning av vraket, kondition, allmän nedbrytning. Fota, filma.
- » Stark yt- (1-3 knop) och bottenström (1-1,5 knop)
- » Avsökningar av kölen på 63 och 60 meters djup i hela vrakets längd
- » Synliga plåtarna - god kondition
- » Nitar/bultar rostade betydligt mer och snabbare än skrovet
- » Skrovtjocklek på vissa platser 4-11 mm
- » Oljeläckage

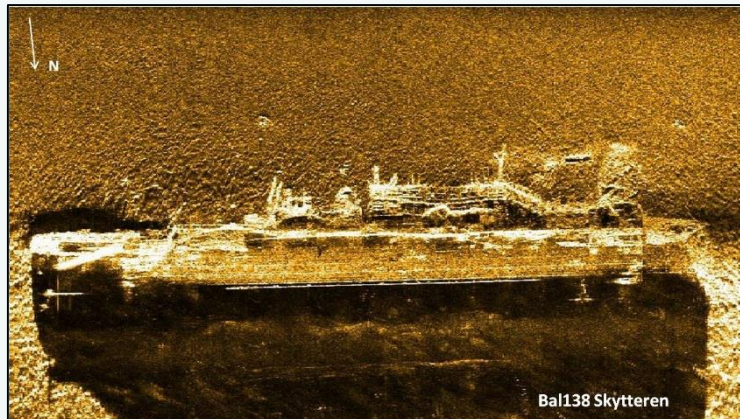
Skytteren - fotogrammetri

- » 172 x 19m
- » Genomfördes 2020, Ocean Discovery
- » Ortobild, DEM
 - 27 000 överlappande stillbilder

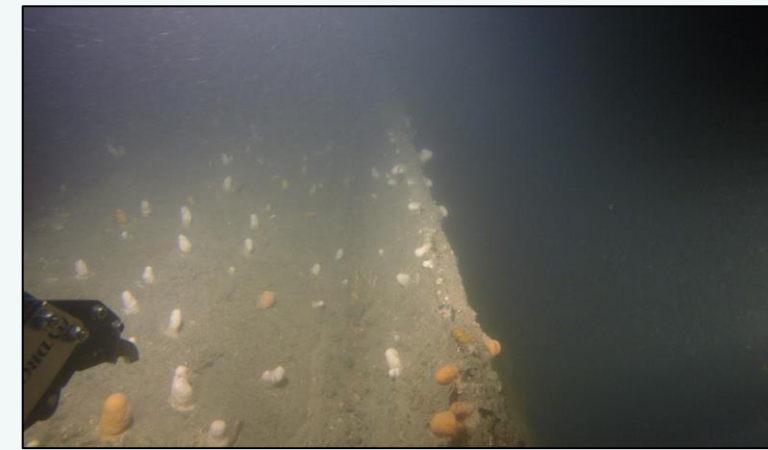
Skytteren - oljeförekomst

- » Operation feb-mars 2021
- » Var i vraket finns oljan.
 - 172 x 19 m
 - Kostnader bärgningsoperation olja om alla utrymmen i vraket ska undersökas vid en bärgningsoperation av olja
 - Slingerköl
 - Bunkertankar
- » Uppskattning volymer

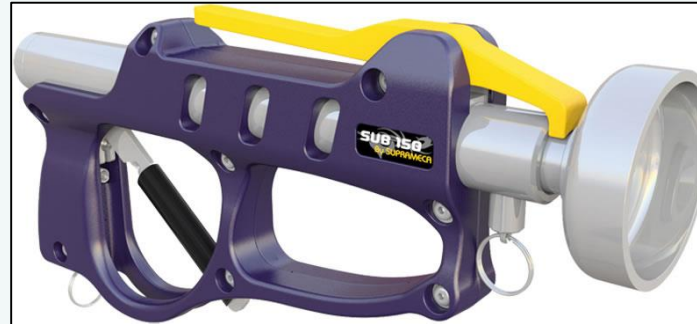
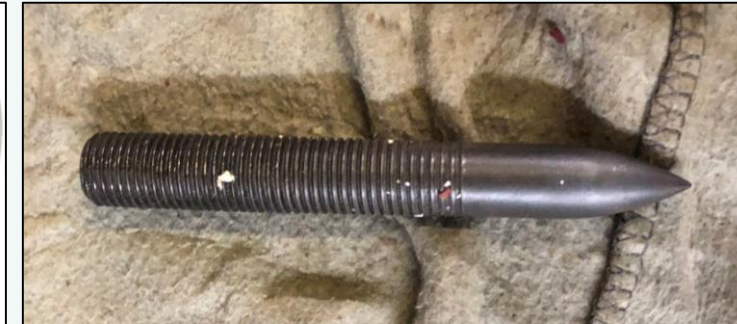
Skytteren – oljeförekomst, forts.

- » Penetration med cox gun
 - Ca 60st platser på vraket
 - Olja sipprade ut genom hålet eller inte
- » Detektion av olja
 - 5 bunkertankar
 - Maskinrum, boiler room
 - Uppskattning volym olja 50-240 m³
 - Exklusive babords tankar

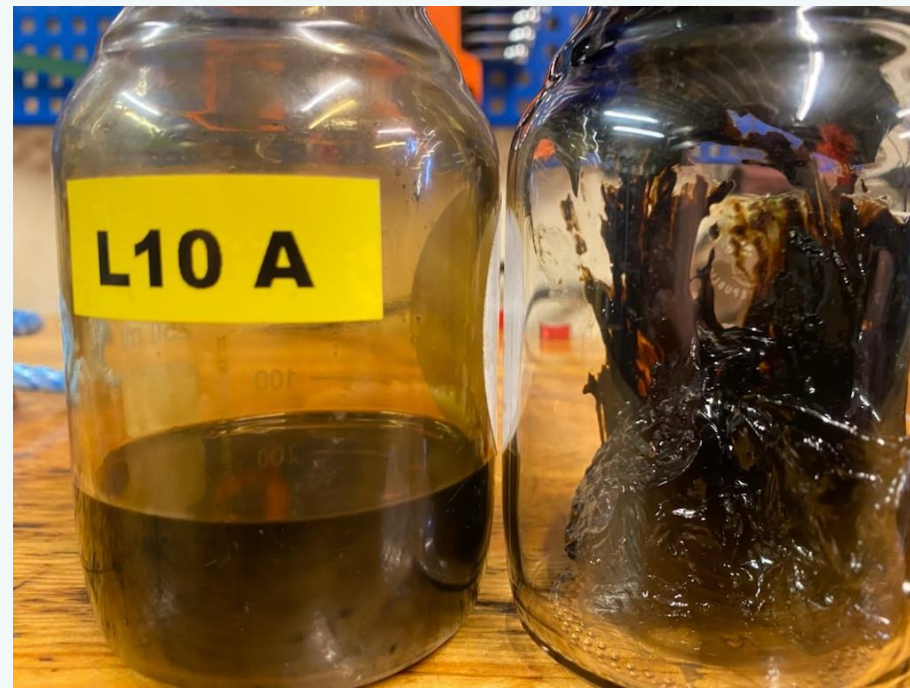
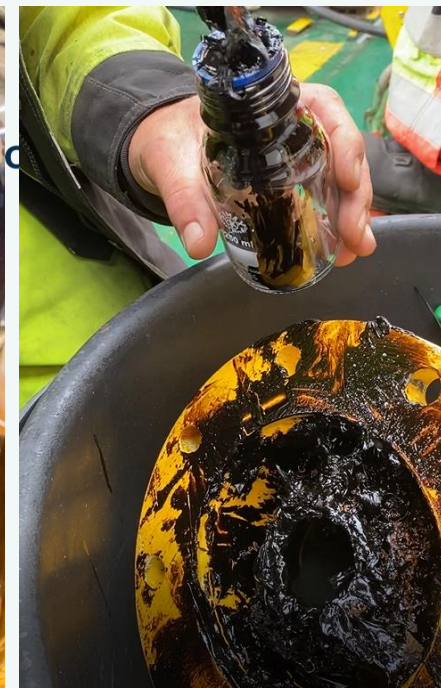
Skytteren – bärgningsoperation olja, forts. Resultat (än så länge)

» Svart dieselliknande olja

» Trögflytande olja (klister)

- Krav på uppvärmning innan pumpbar
- Archimedespump

» Bärgat totalt:

- Olja 78 m³
 - Tank 6: 0,2 m³
 - Tank 7: 1 m³
 - Tank 8: 44 m³
 - Tank 9: 13,6 m³
 - Boiler room: 20 m³
- Oljeblandat vatten 52 m³

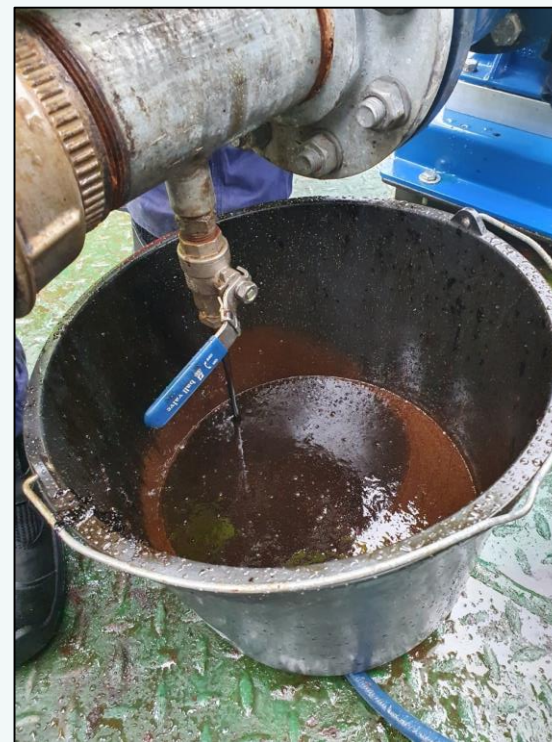
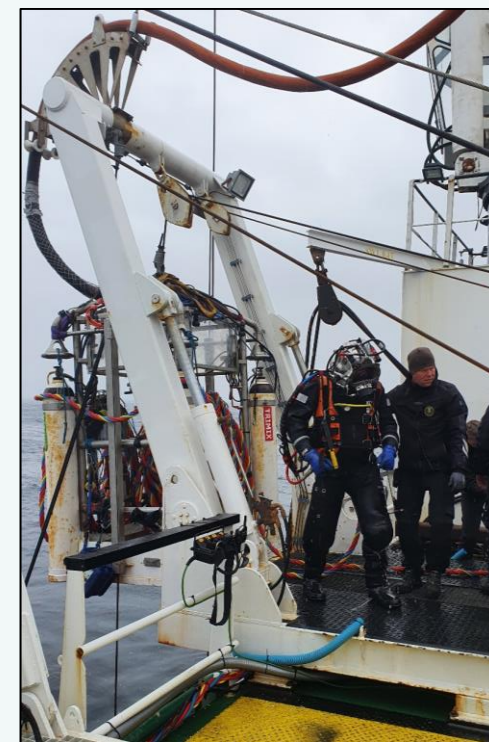
Skytteren – bärgningsoperation olja, forts. Arbete som återstår

- » Tank 6 och 7, värma med ånga
- » Tank 7, babords tank, lans
- » Boiler room, fortsättning
- » Engine room
- » Tank 10, styrbord och babord
- » Settlingstankar styrbord och babord
- » Förlorade fiskeredskap
