## Olycksundersökning av branden i Forsellska gården, Gamla stan, Eksjö, 2015-08-16

SOS ärendenummer 16.2321636.2

Rapporten är författad av: Christoffer Carmestedt, Räddningstjänsten  
Jönköpings kommun

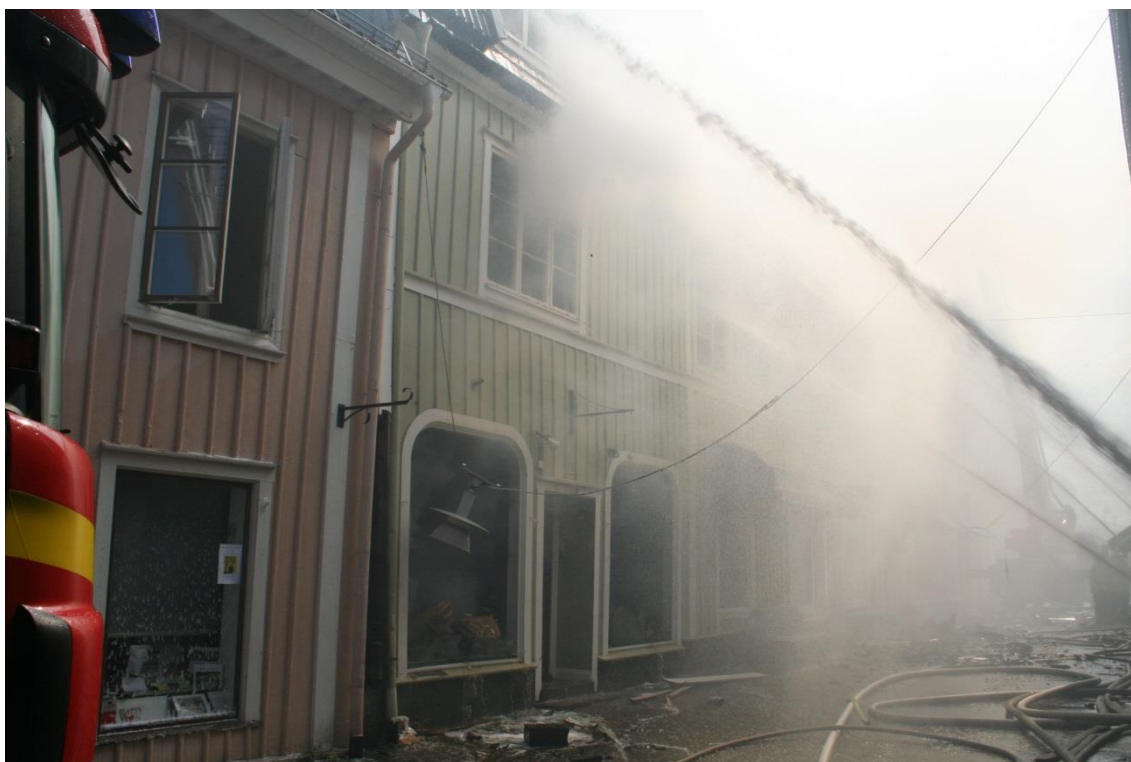
Bild 3 Kraftig vattenbegjutning av fasaden mot Norra storgatan

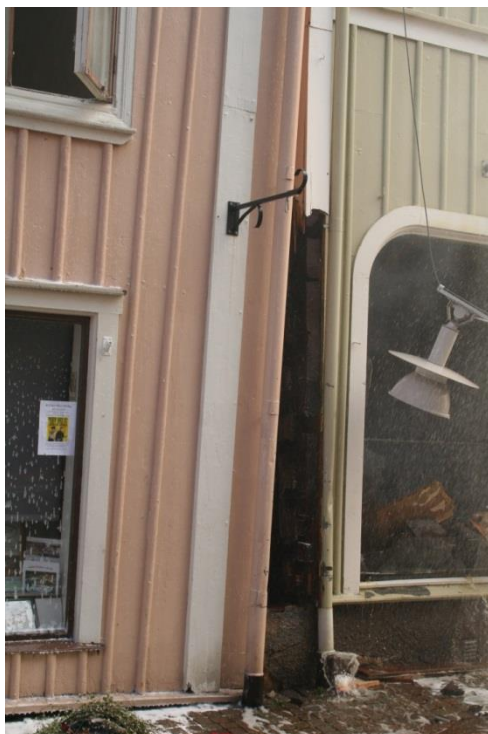
Räddningstjänsten väljer också att använda en speciell typ av skum, CAFS, i det ”stolparum”, ett utrymme mellan husen som i tidiga byggnadsregler sas skulle vara 1 ½ aln bred, som finns mellan husen i Ciselören 1 och 2 på Norra storgatan. CAFS är en typ av släckmedel där skum och vatten blandas med komprimerad luft. Detta stolparum begjuts kontinuerligt under en period för att försöka förhindra spridning mellan husen. I detta

stolparum var det liggande timmer på båda sidorna. Spridning mellan husen här förhindrades på detta sätt.

**Bild 4 Stolparummet mellan Ciselören 1 och 2 där CAFS användes. Här sattes begränsningslinje.**

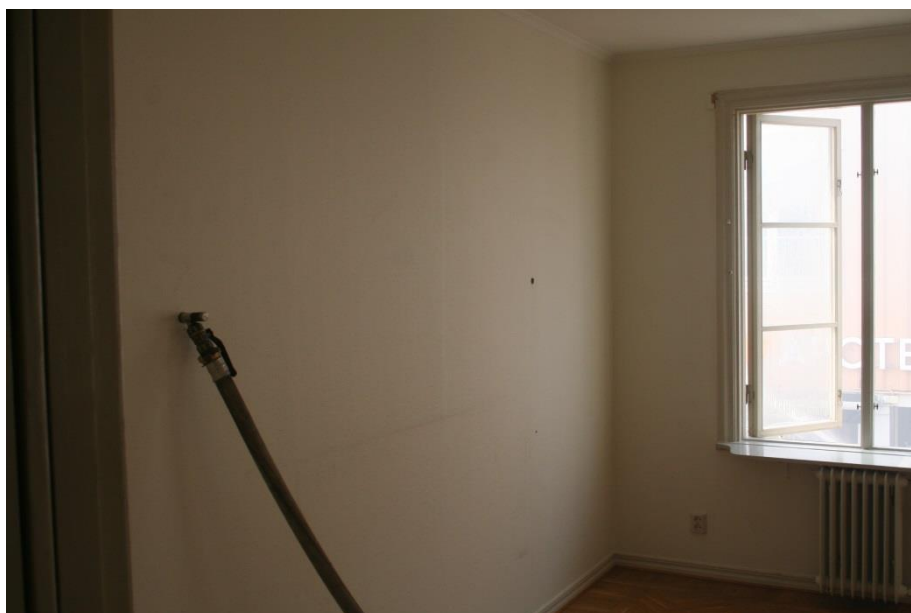
Resurser sattes in för att kunna hålla begränsningslinjen mot Ciselören 2. Flera styrkor arbetade med att bl.a. sätta dimspik i väggarna på byggnaden i Ciselören 2. Man kopplade också på den vindssprinkler som finns på vinden. Den användes dock aldrig. Arbetet med att hålla denna begränsningslinje pågick långt in i insatsen. Efter arbetet med dimspik frilades delar av innerväggar för att säkerställa att branden inte spridit sig.

**Bild 5 Dimspikar i väggar i begränsningslinje mot Ciselören 2**

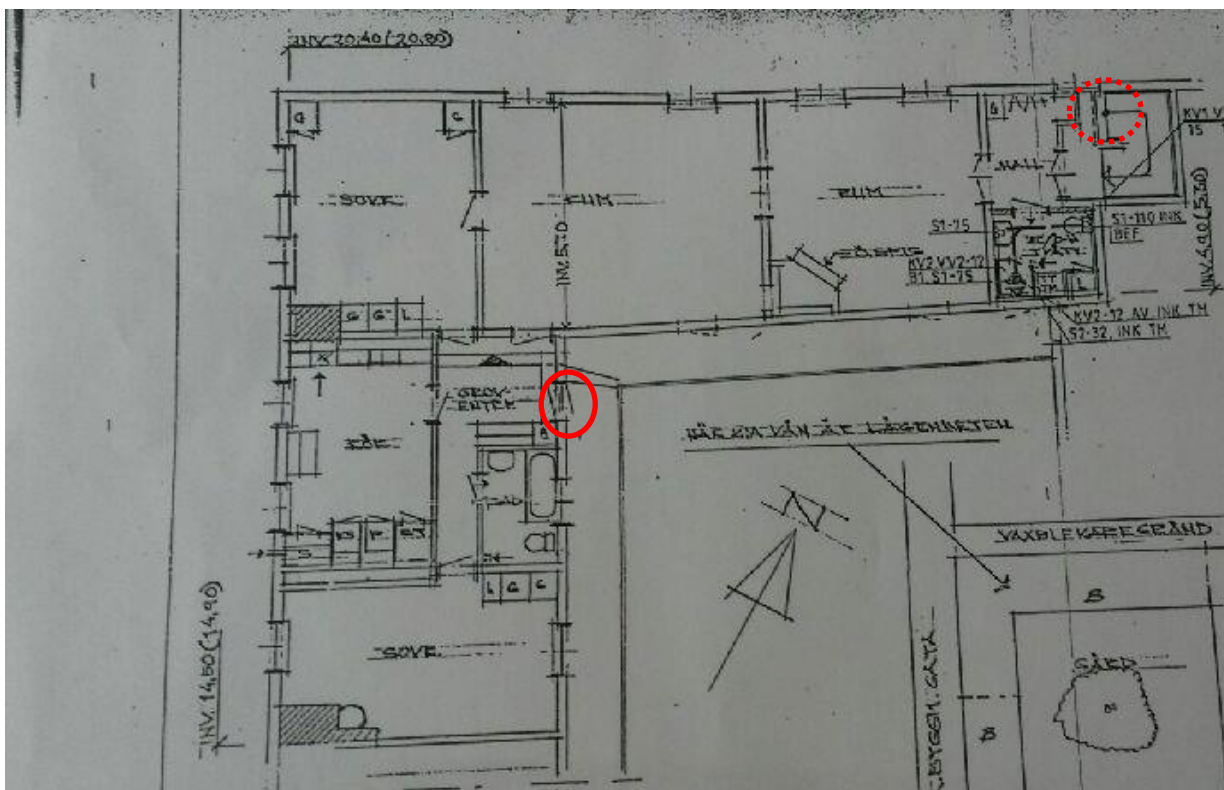
Baserat på vittnesmål samt de bilder som tidigt finns från branden kan direkt konstateras att branden har börjat i en lägenhet på andra våningen. Lägenheten är en vinkellägenhet på 120 m<sup>2</sup> med fönster mot Vaxblekaregränd, Arendt Byggmästares gata samt mot innergård. Lägenheten har två ingångar, dels från Vaxblekaregränd via ett trapphus, dels via innergård och loftgång. Lägenheten består av två sovrum, ett vardagsrum, två toaletter, två hallar, ett allrum samt kök. Se bild 1.

Bild 11 Ritning över aktuell lägenhet (andra våning), entréer markerade med ringar
