Komplicerad losstagning

Flera infallsvinklar på en losstagning

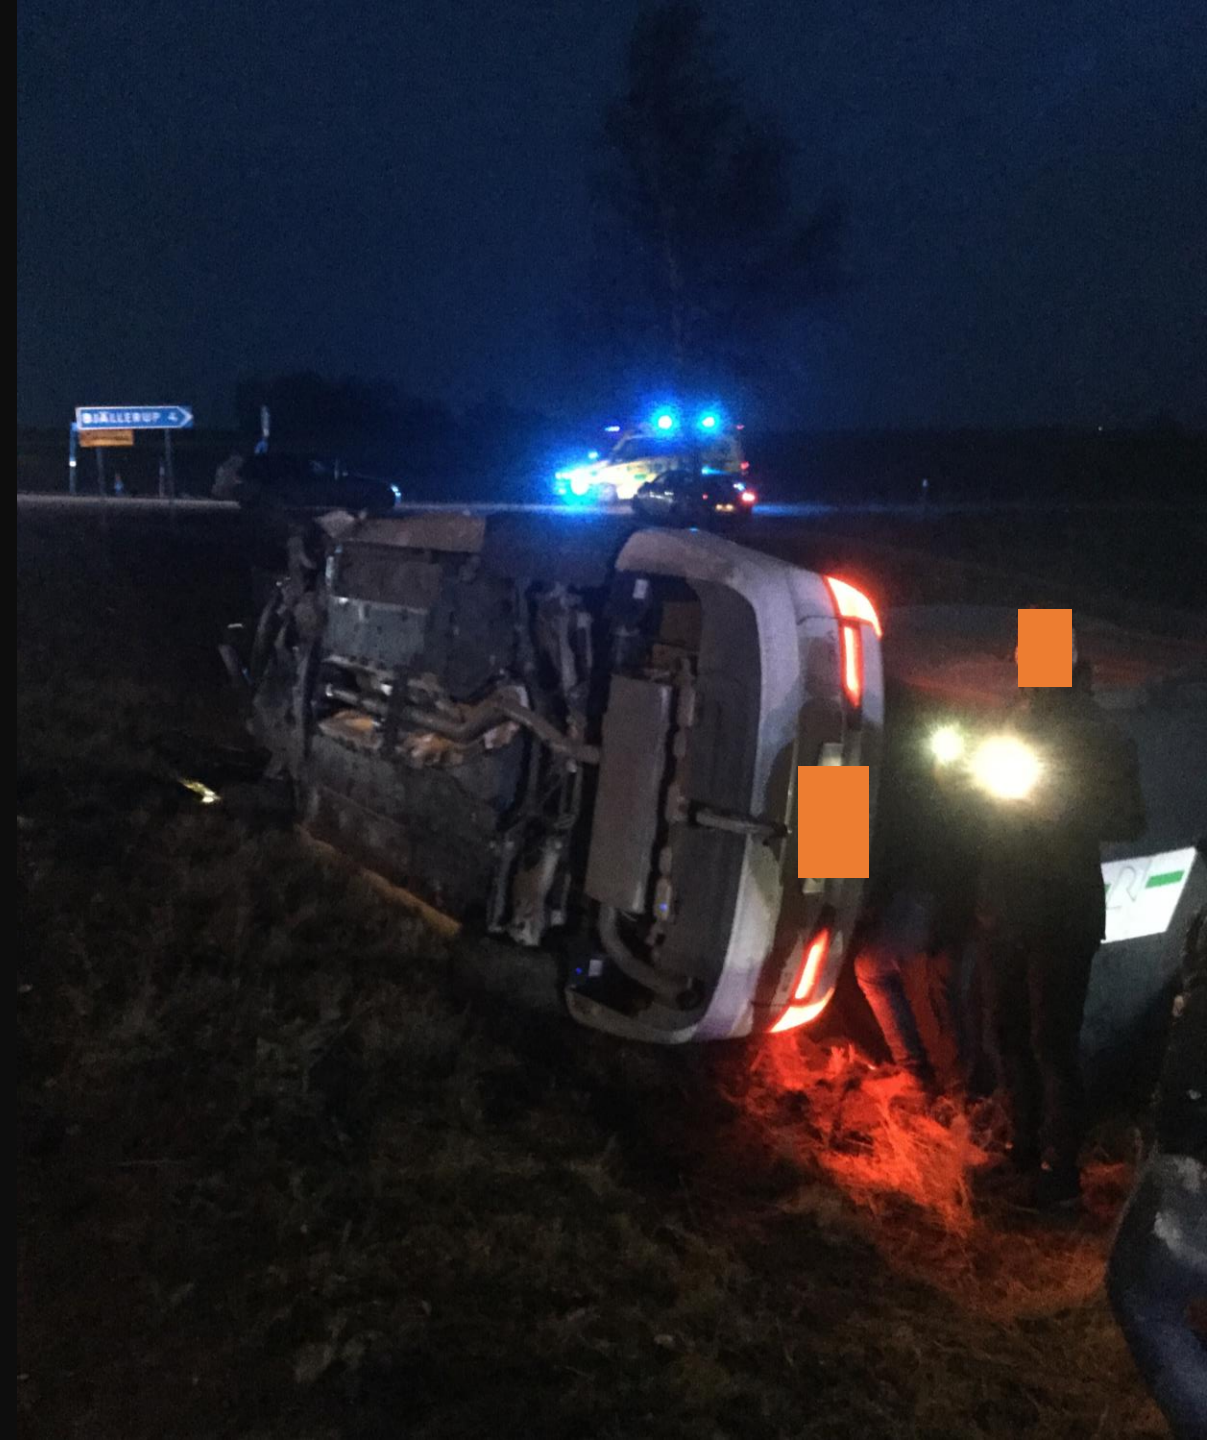
Scenario vid framkomst, bil på sida.

- Volvo V 90, ligger på sidan ca 30-meter från BMW
 - Precis missat en stor container med taksidan
 - Totalt 4 personer i detta fordon, samtliga ute utom en som är på väg ut när räddning kommer på plats
 - En hund med bruten rygg-veterinär som kommer till platsen tar denna till djursjukhus för avlivning
-

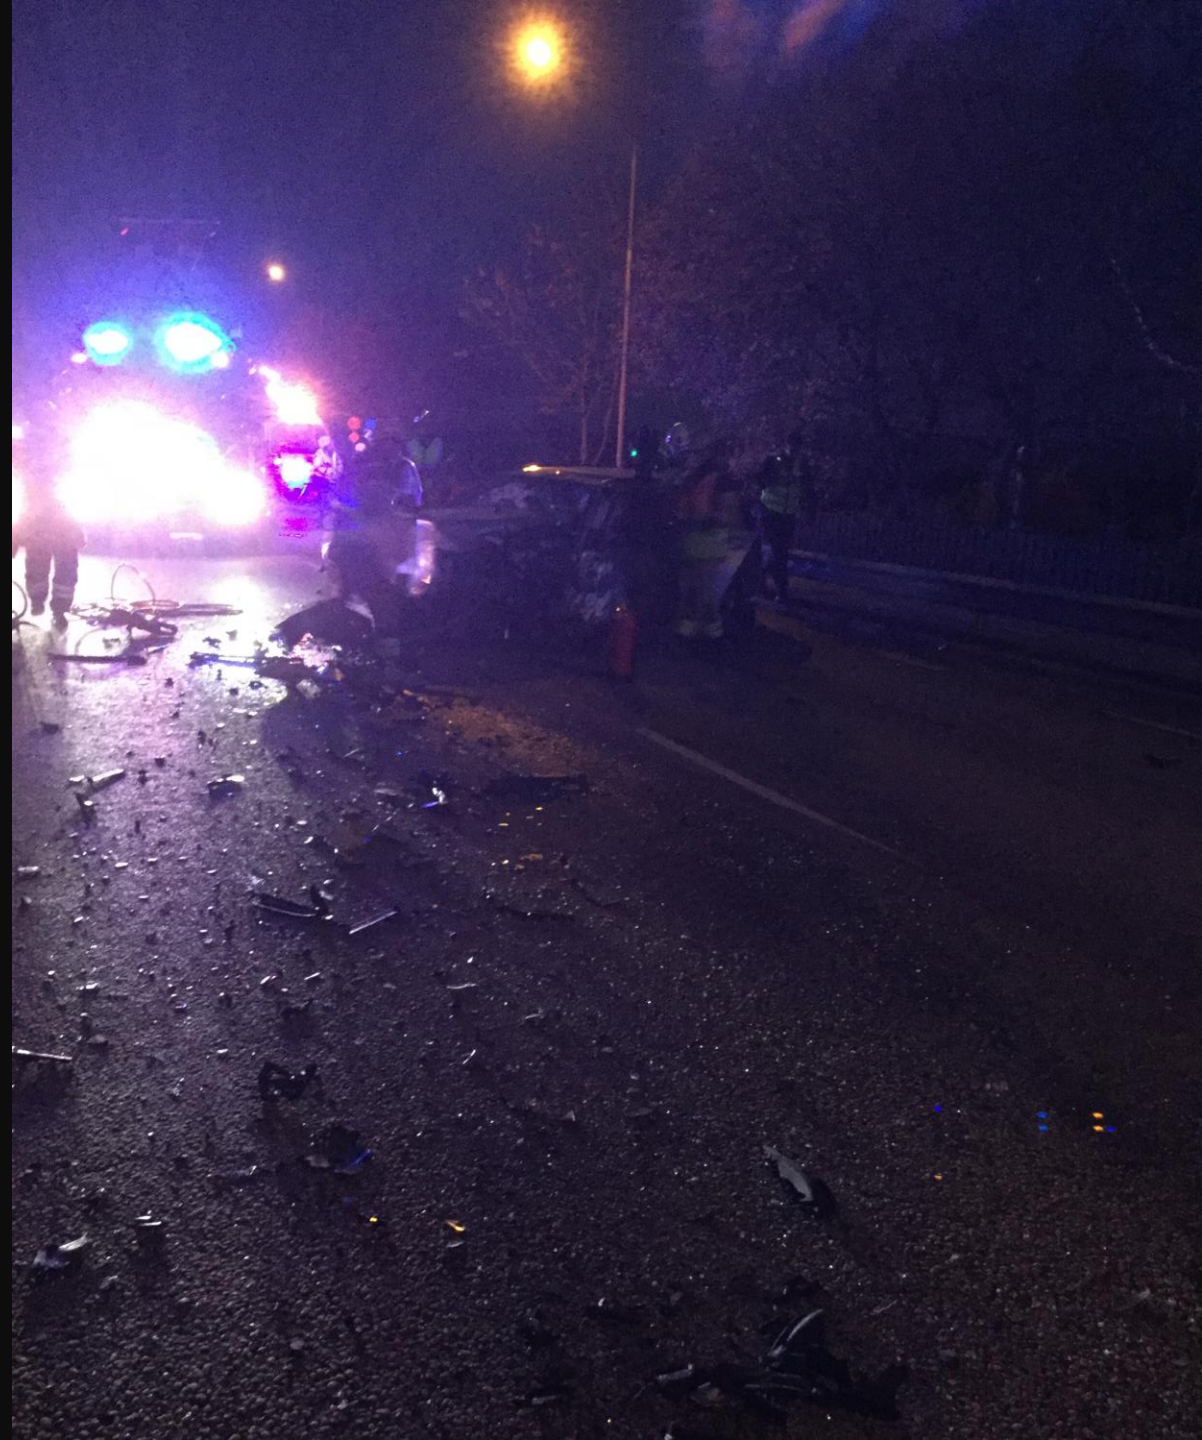
Scenario vid framkomst, bil på 4 hjul.

- BMW M5
 - En person kvar i fordonet-fastklämd med fötter och underben
 - Medvetandepåverkad-alkohol
-

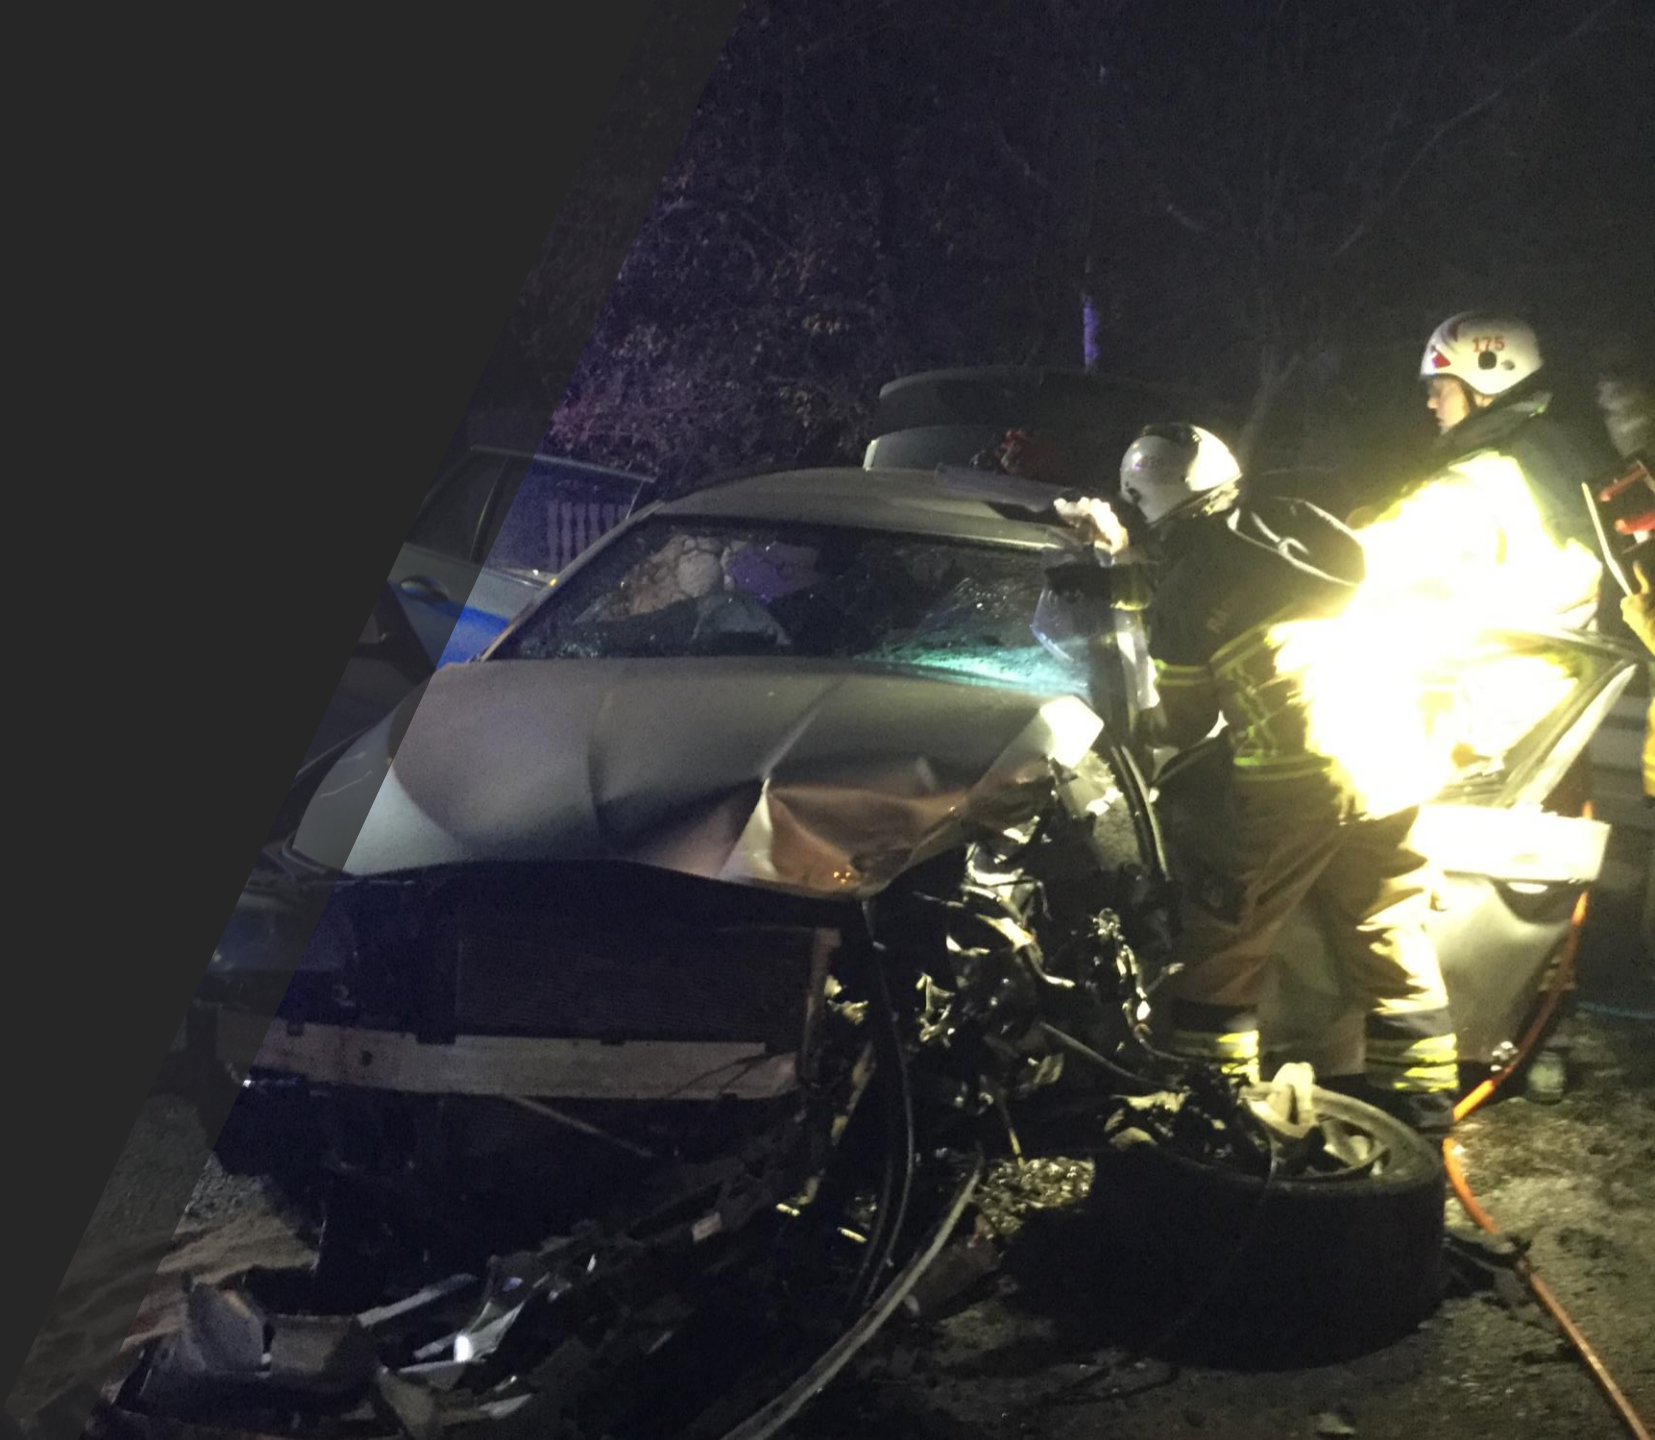
BMW M 5

- Kraftig kollision framifrån
- A-stolpe vä. och tak påverkat

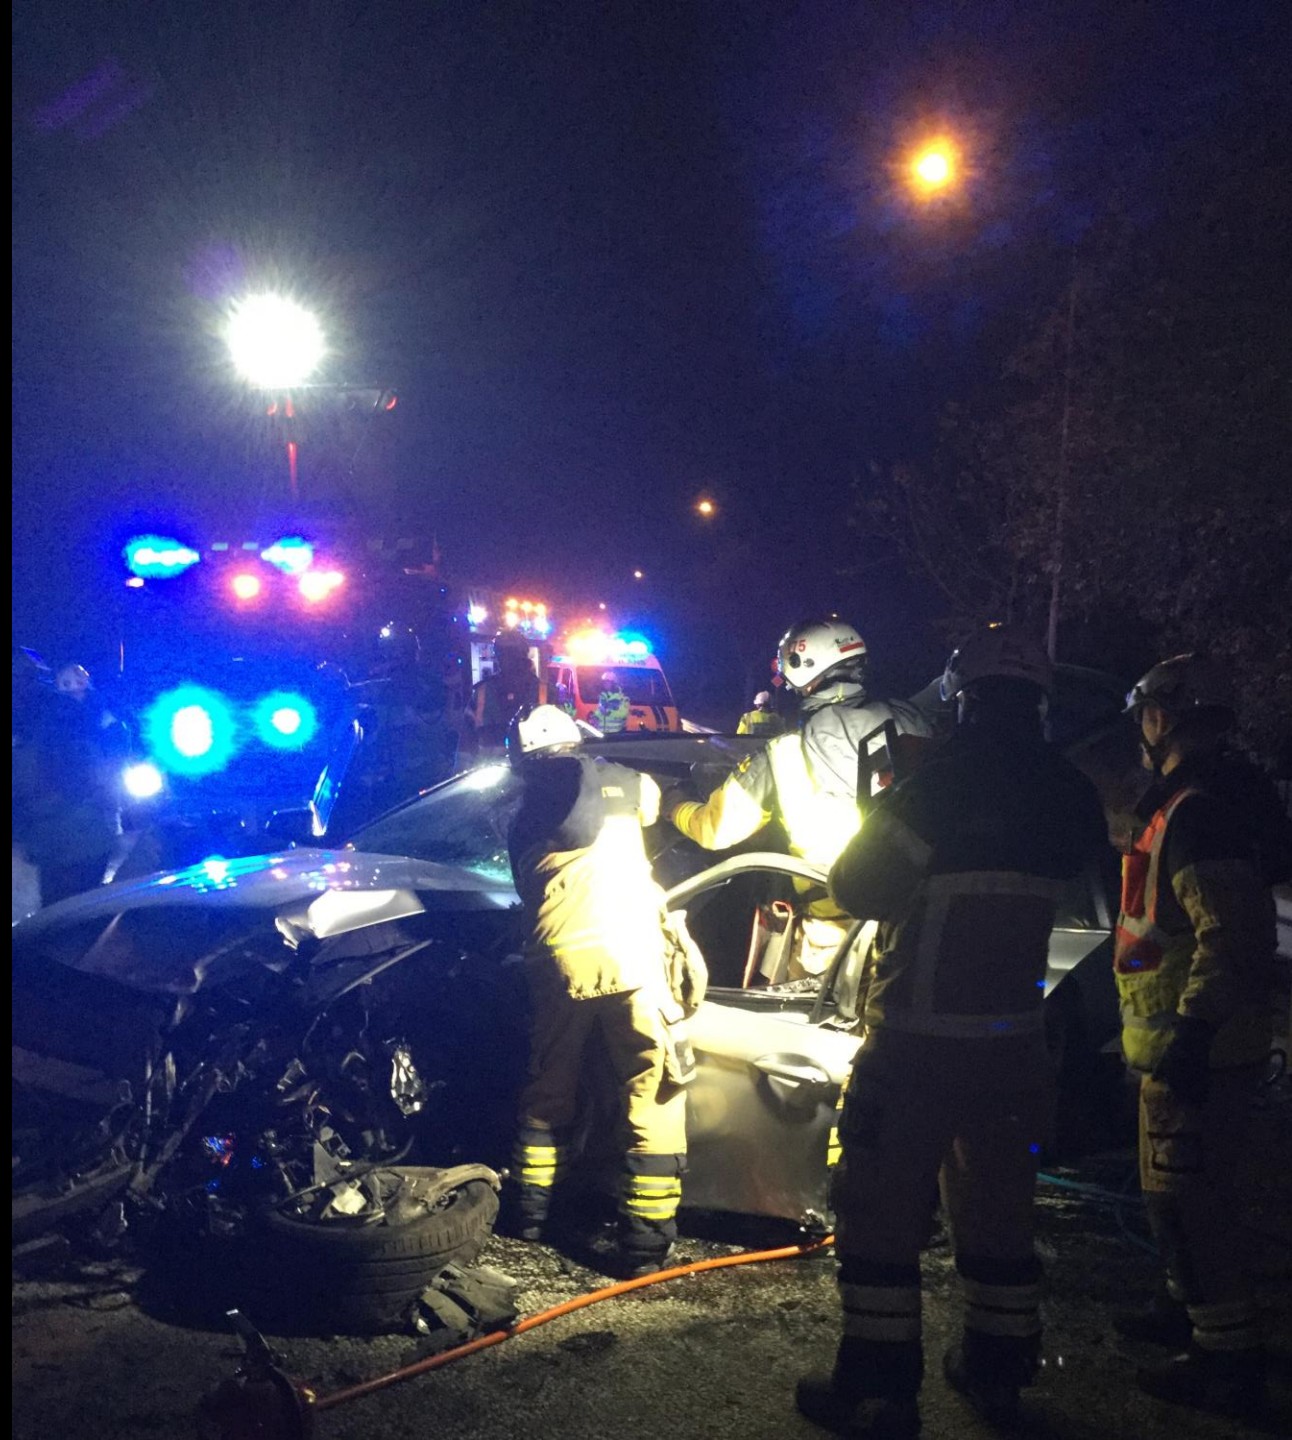
Losstagningsarbete

- Fastklämd med fötter och underben
- Plan A, sätta lång mittcylinder samt dörrcylinder, ta av tak, pressa isär
- Plan B, snabbt uttag åt sidan

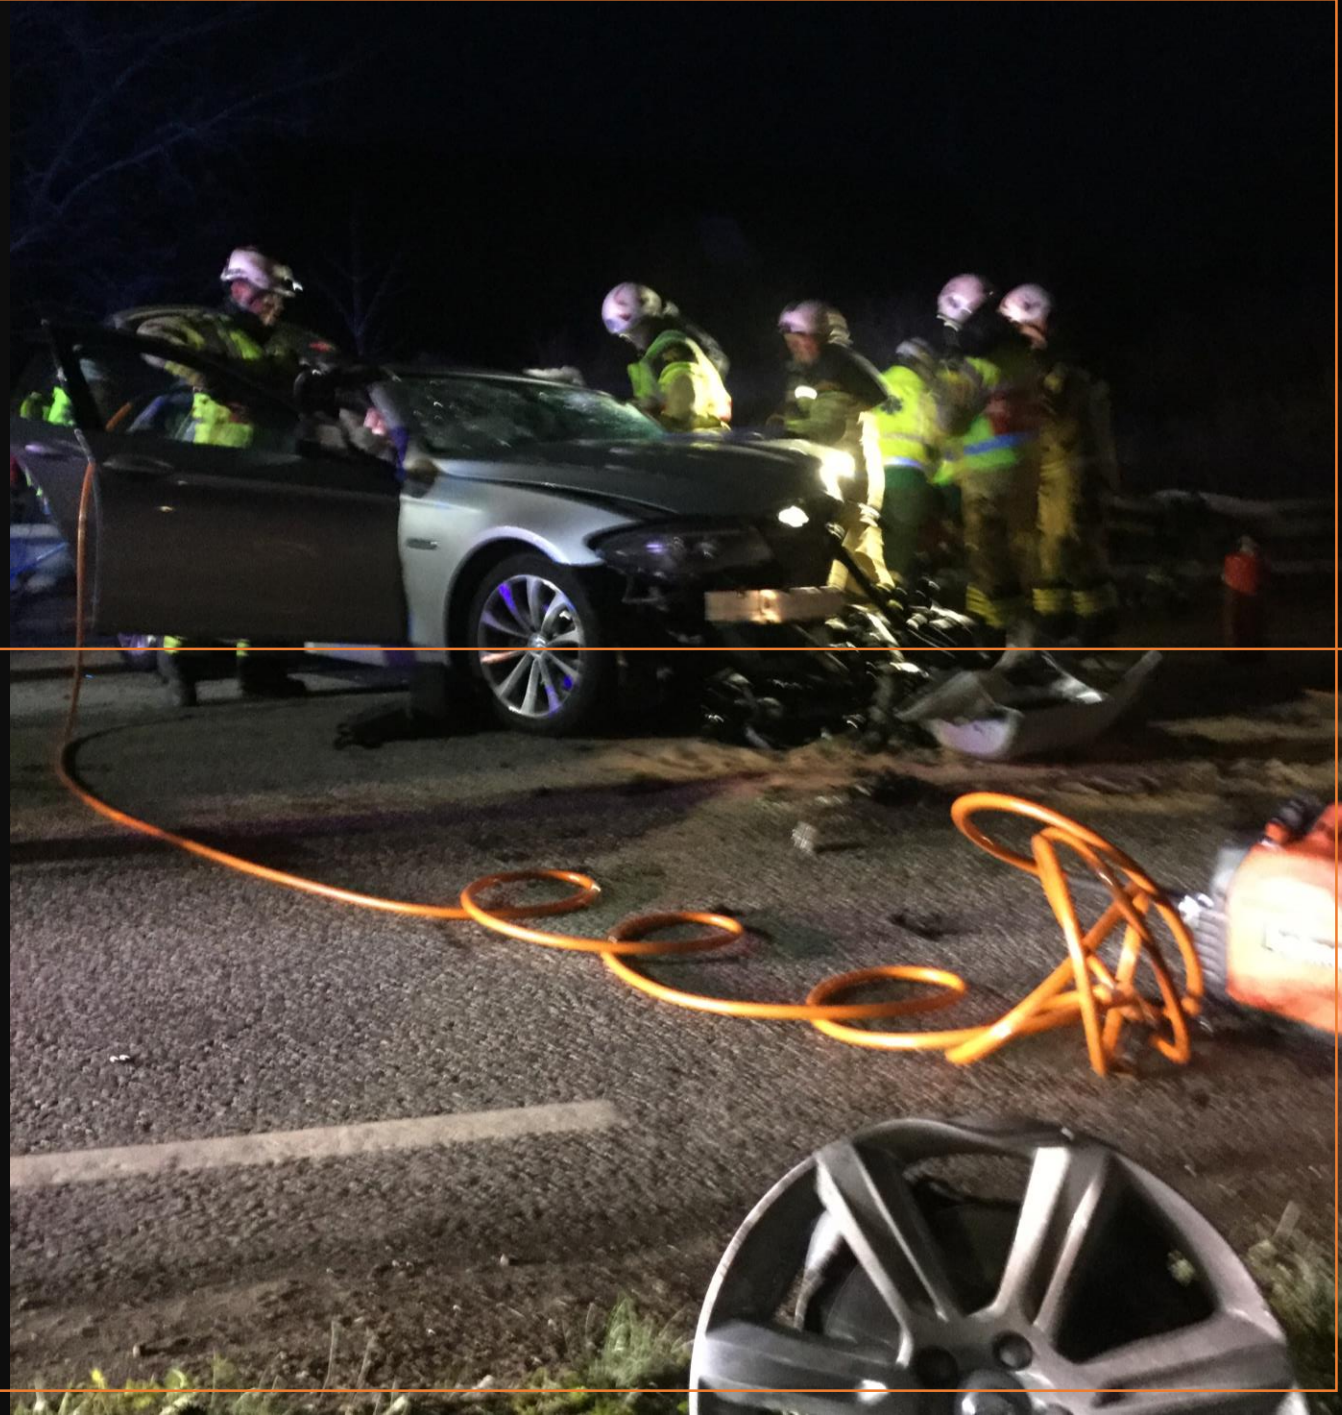
Losstagningsarbetet

Station Lund klipper
vänster sida i färdriktning

Station Genarp klipper
höger sida i färdriktning

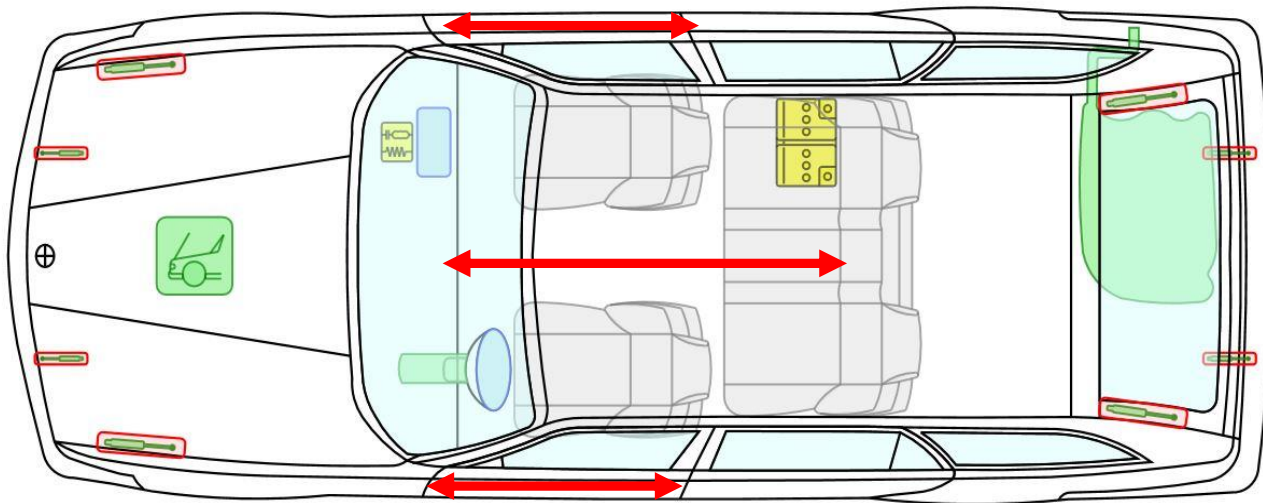
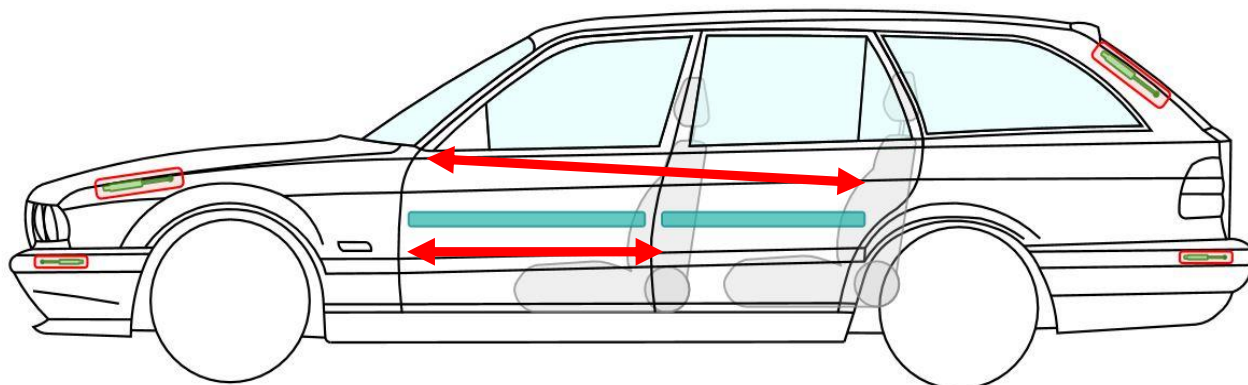
BMW - M5 - 3.8 - 5 dörrars kombi - 1992-1996

Placering av långa respektive korta cylindrar

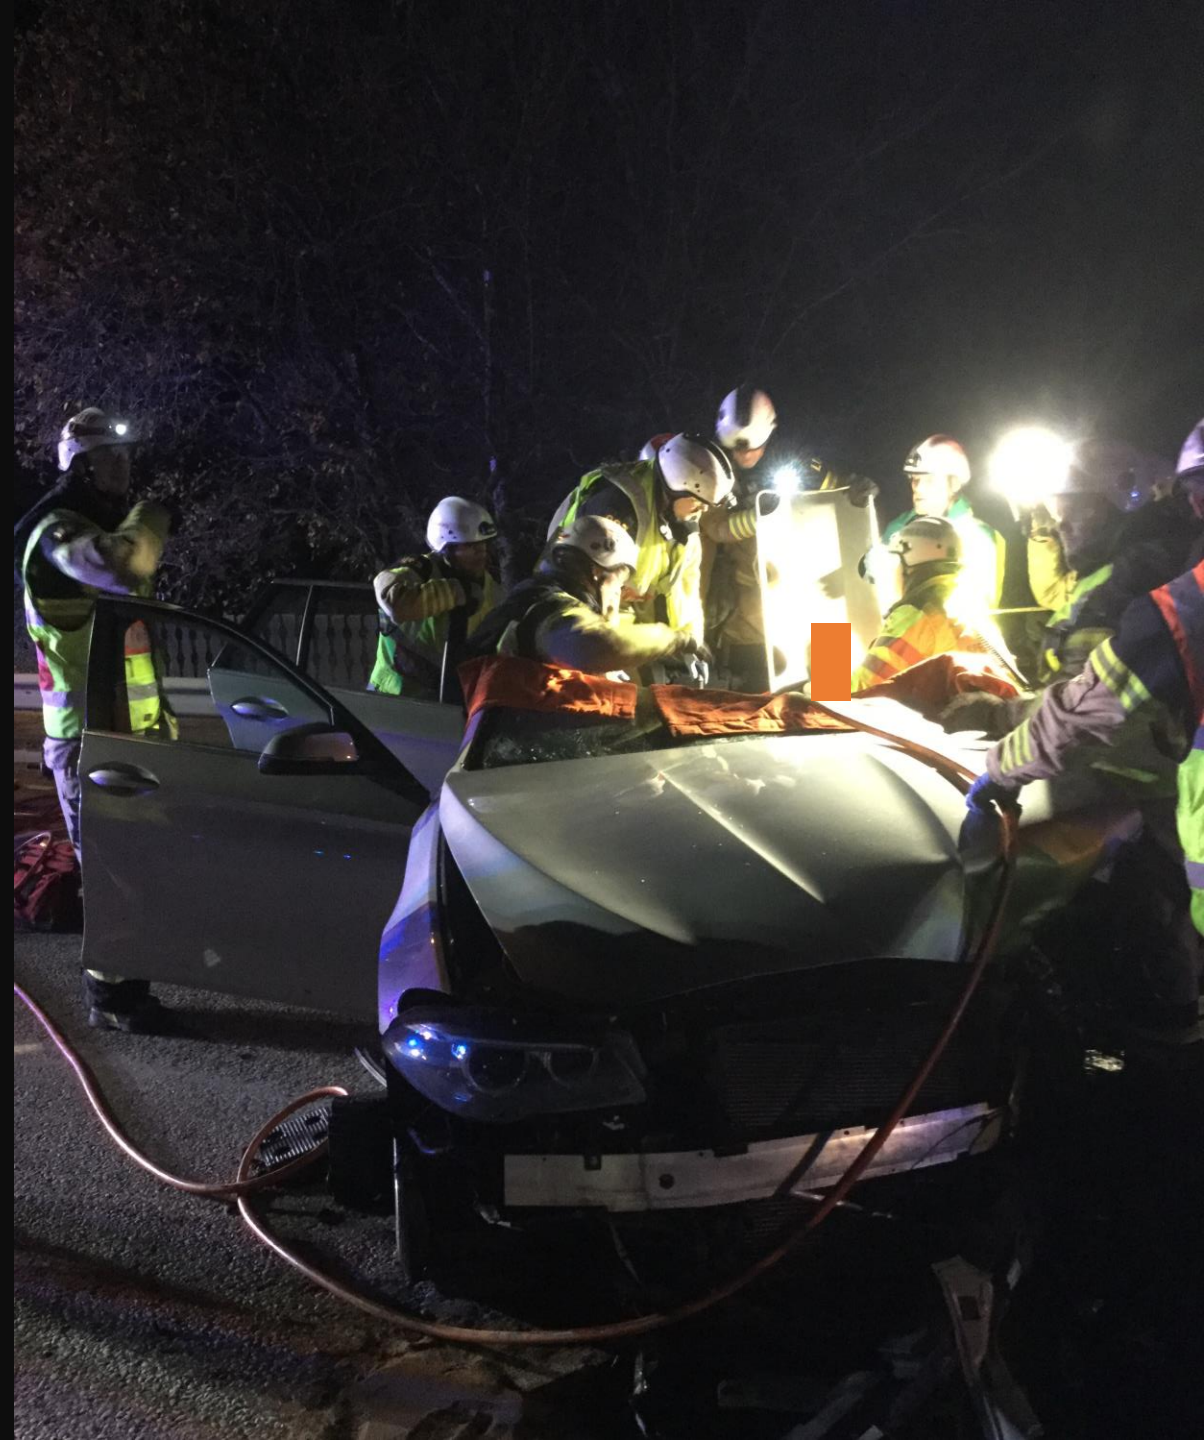
Redo för utlyft

- **Lång losstagningstid, ca 45 minuter**
- **Misstankar om att defrosterbalk lossnat samt knäckt på flera ställen i samband med kollisionen (A-stolpar) -fick ingen effekt med cylindrar**
- **Ingen Cross-support vid tillfället (klo)**
- **Fastklämd med fötter och underben samt klagar över ont i nacke och rygg**
- **Alkoholpåverkad**
- **Hypotermi**
- **Flera olika ambulansbesättningar**
- **Anhörigkänedom**
