Tillsynsenheten
Marianne Runhage
010-240 50 84
marianne.runhage@msb.se

Marknadskontroll av gasolgrillar 2014

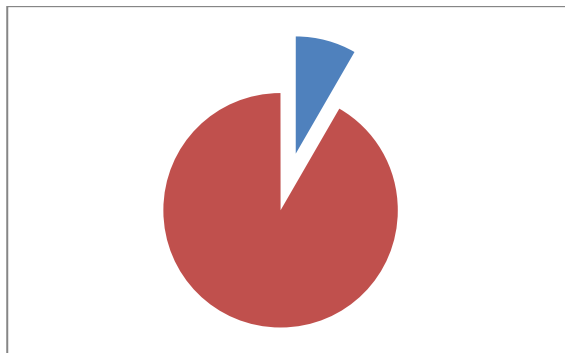
Figur 1 Andel gasolgrillar med emballage utan upptäckta brister. Två gasolgrillar, av 24 kontrollerade, undgick anmärkningar.
